# Untersuchung der energetischen Dichtigkeit von hochschuleigenen Gebäuden mittels Thermalkamera

## Standort Köthen

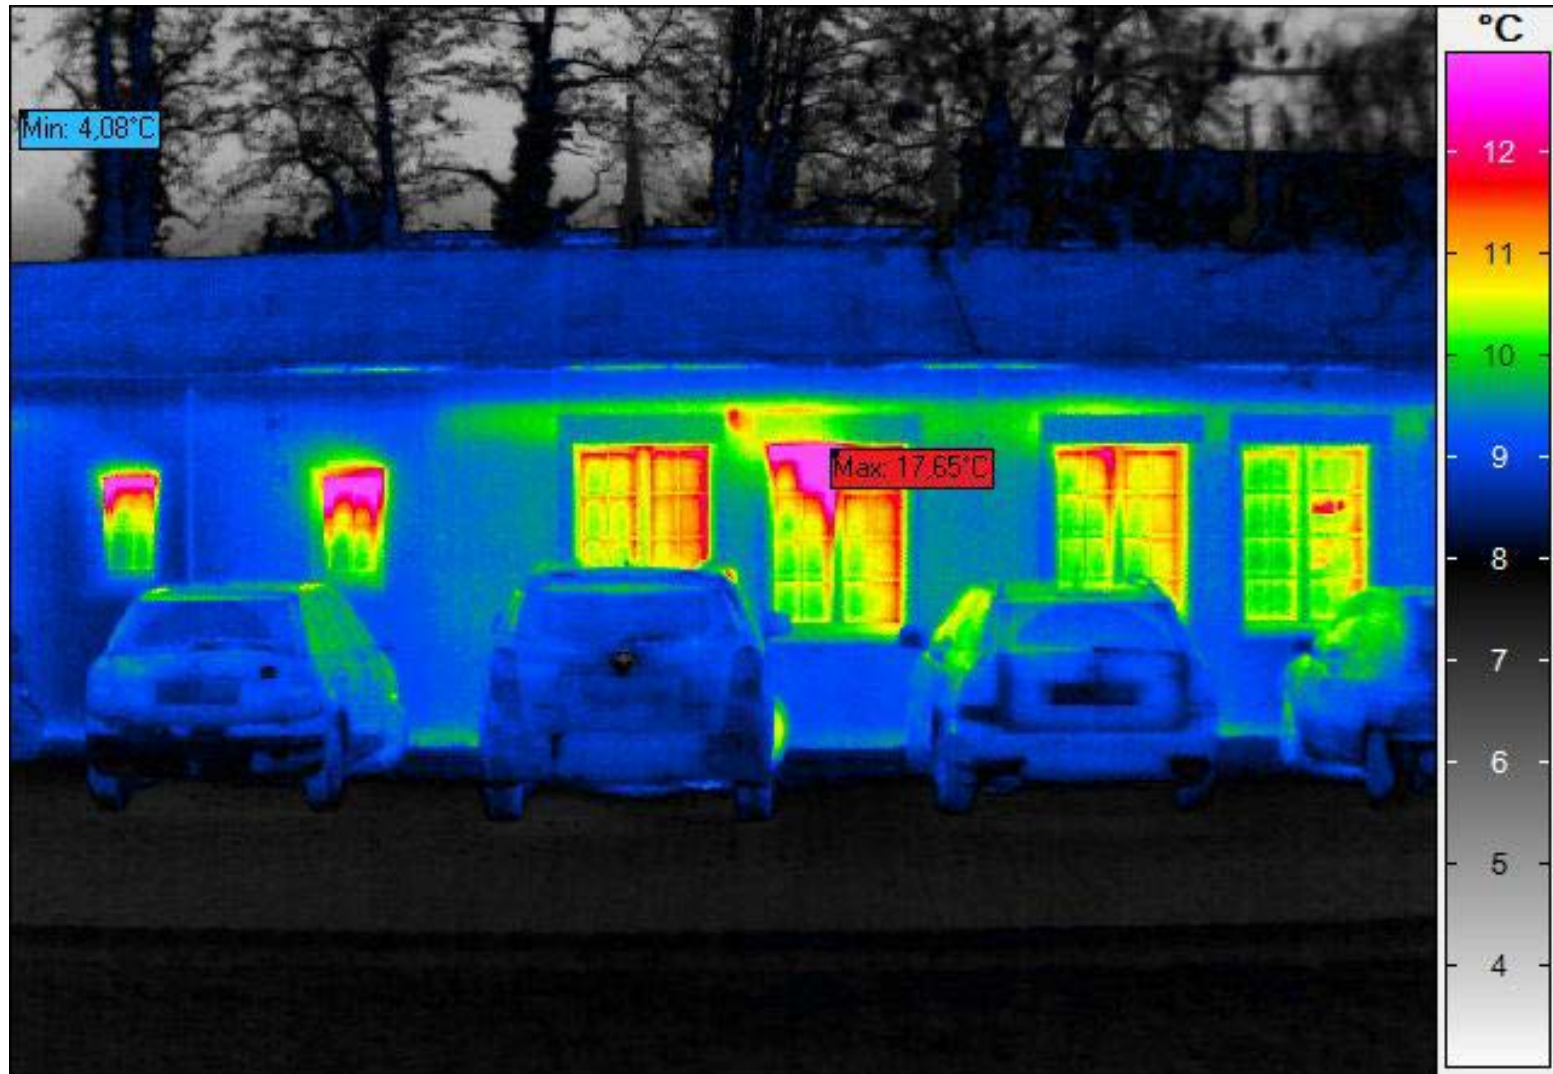
# geöffnete Fenster

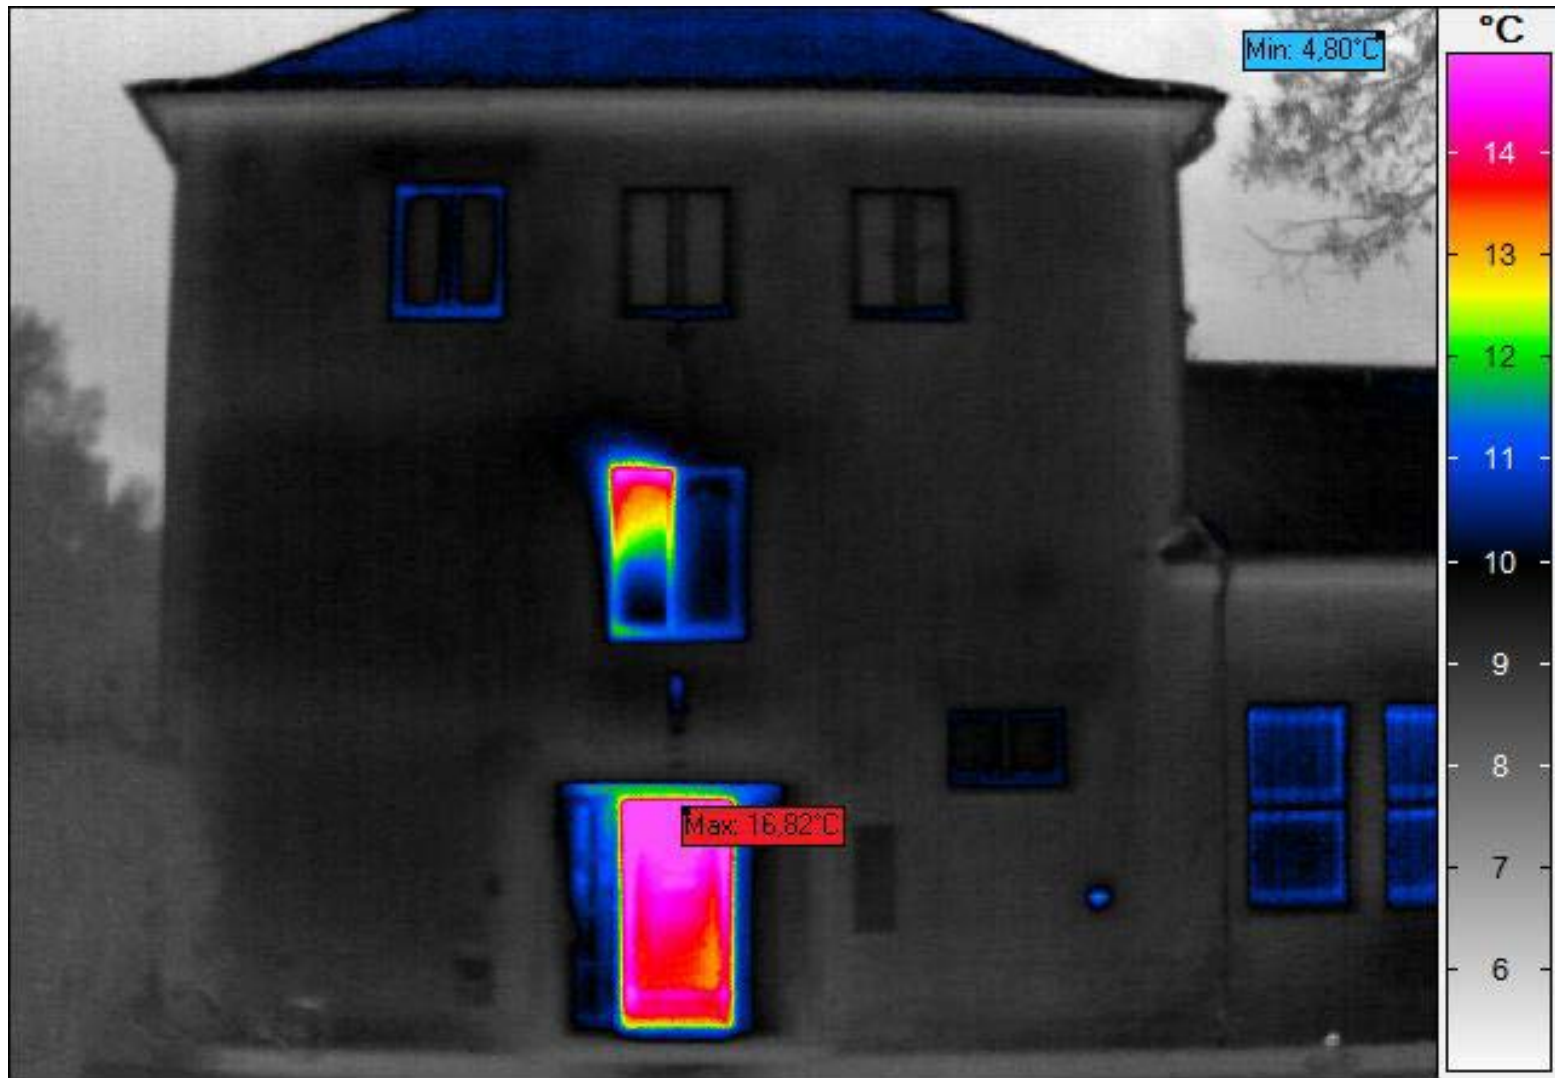
# geöffnete Fenster/Tür

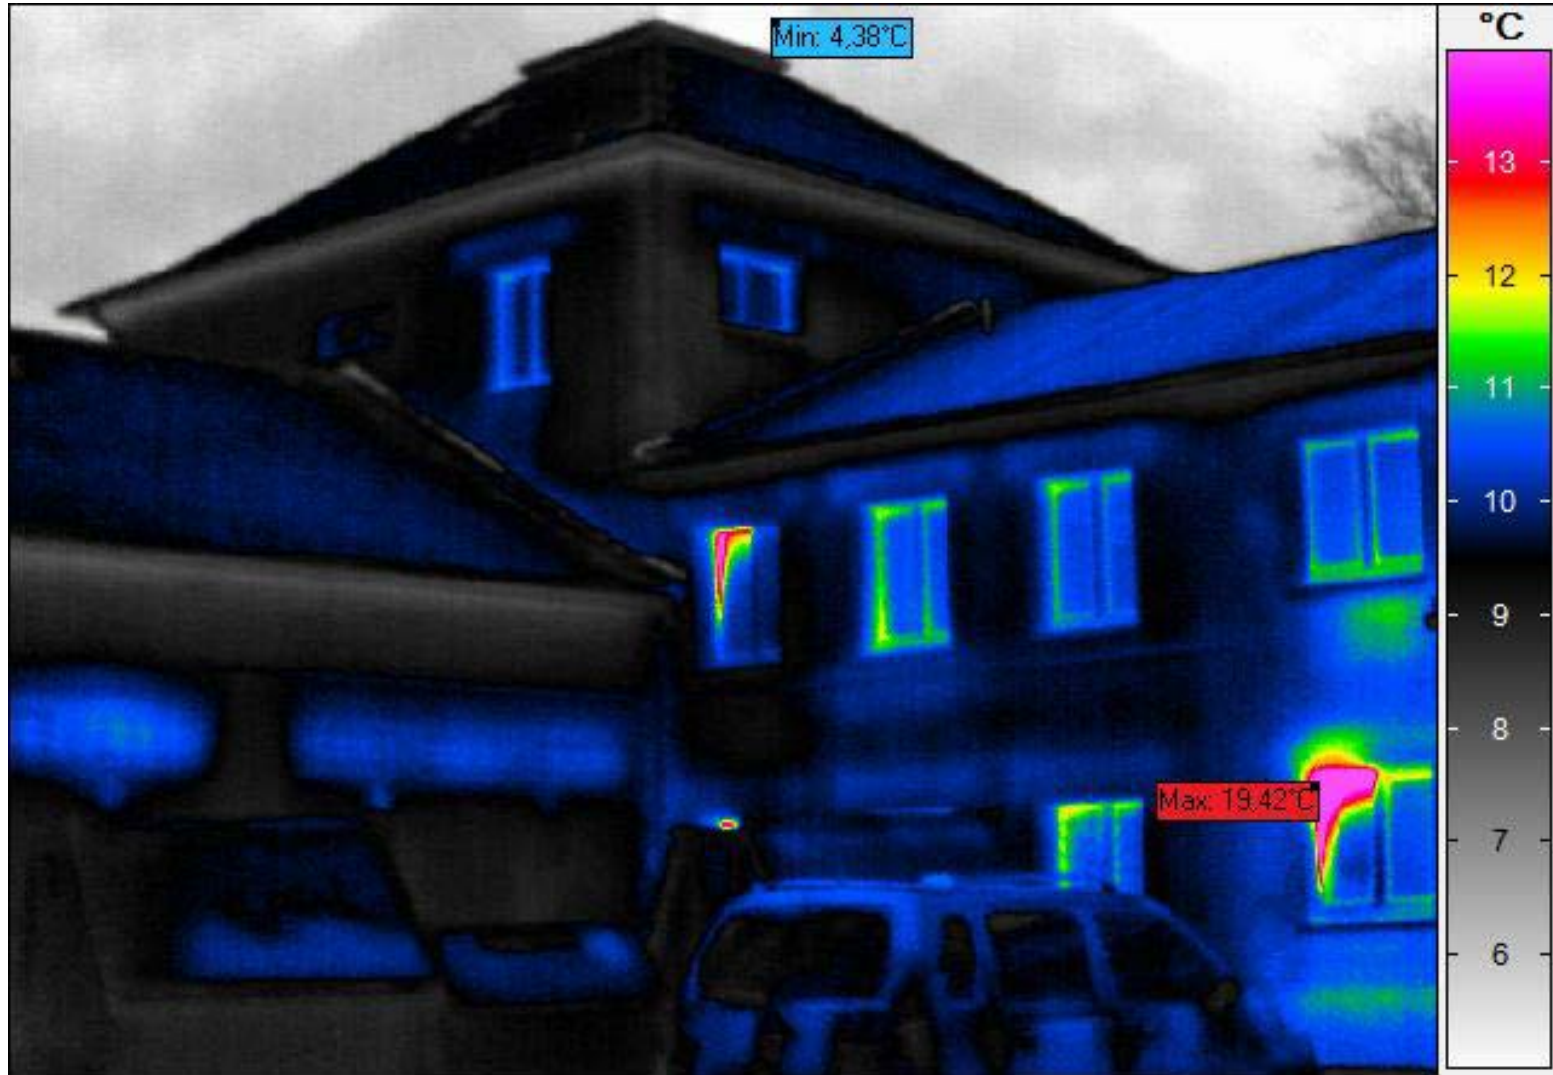
# geöffnete Fenster

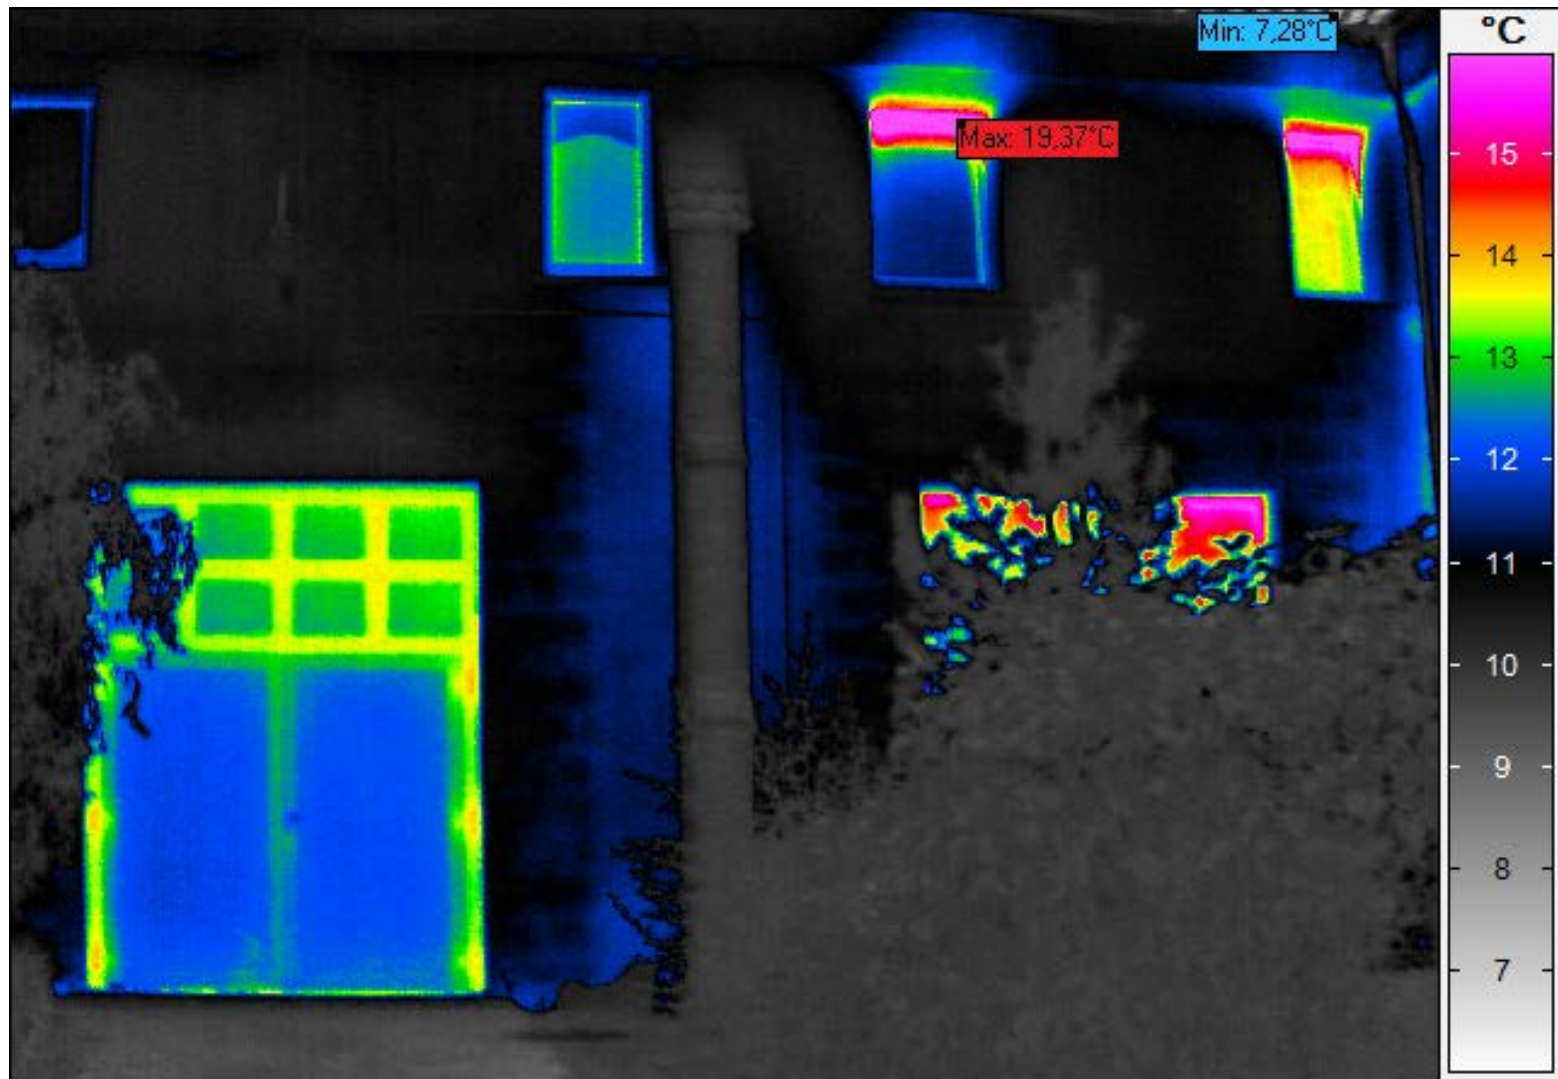
# geöffnete Fenster

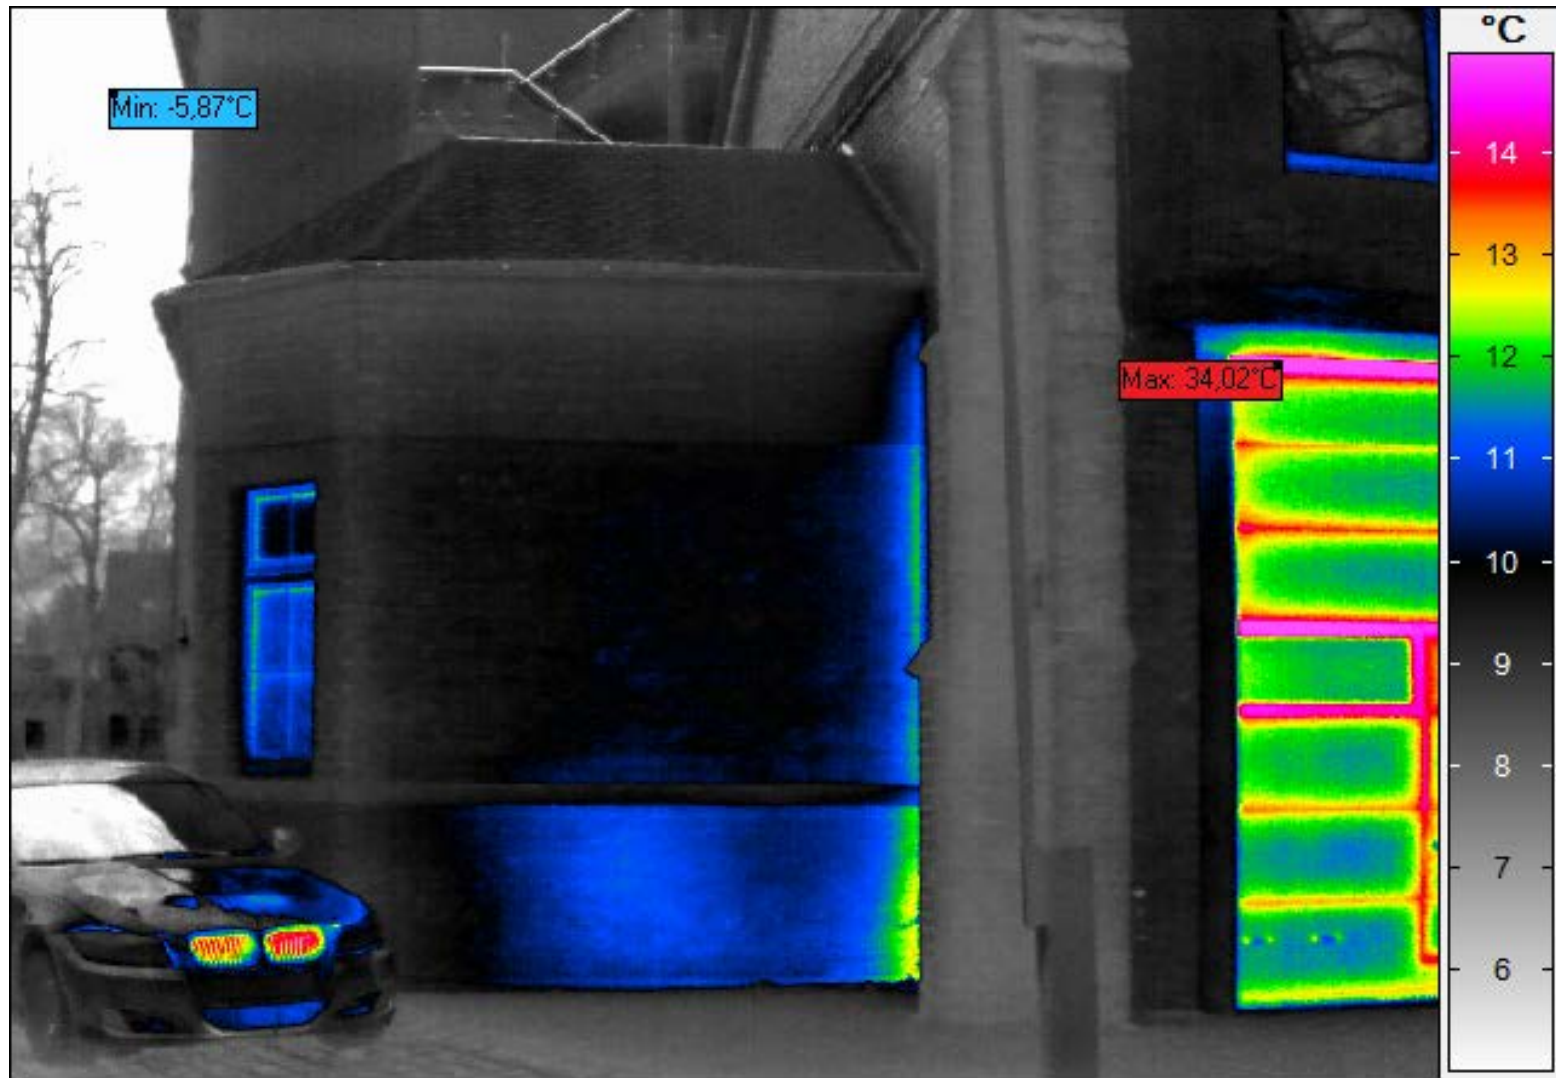
# Stromverteiler

- o Allgemein guter Zustand der Bausubstanz (unabhängig vom Baujahr)
- o Gebäude 13: Isolierung Rolltor und Stromverteiler ?
- o Gebäude 63: allgemein schlechte Isolierung (Fenster und Fassade)
- o Lüftungsverhalten fragwürdig
- o Abwägung Kosten-Nutzen erforderlich

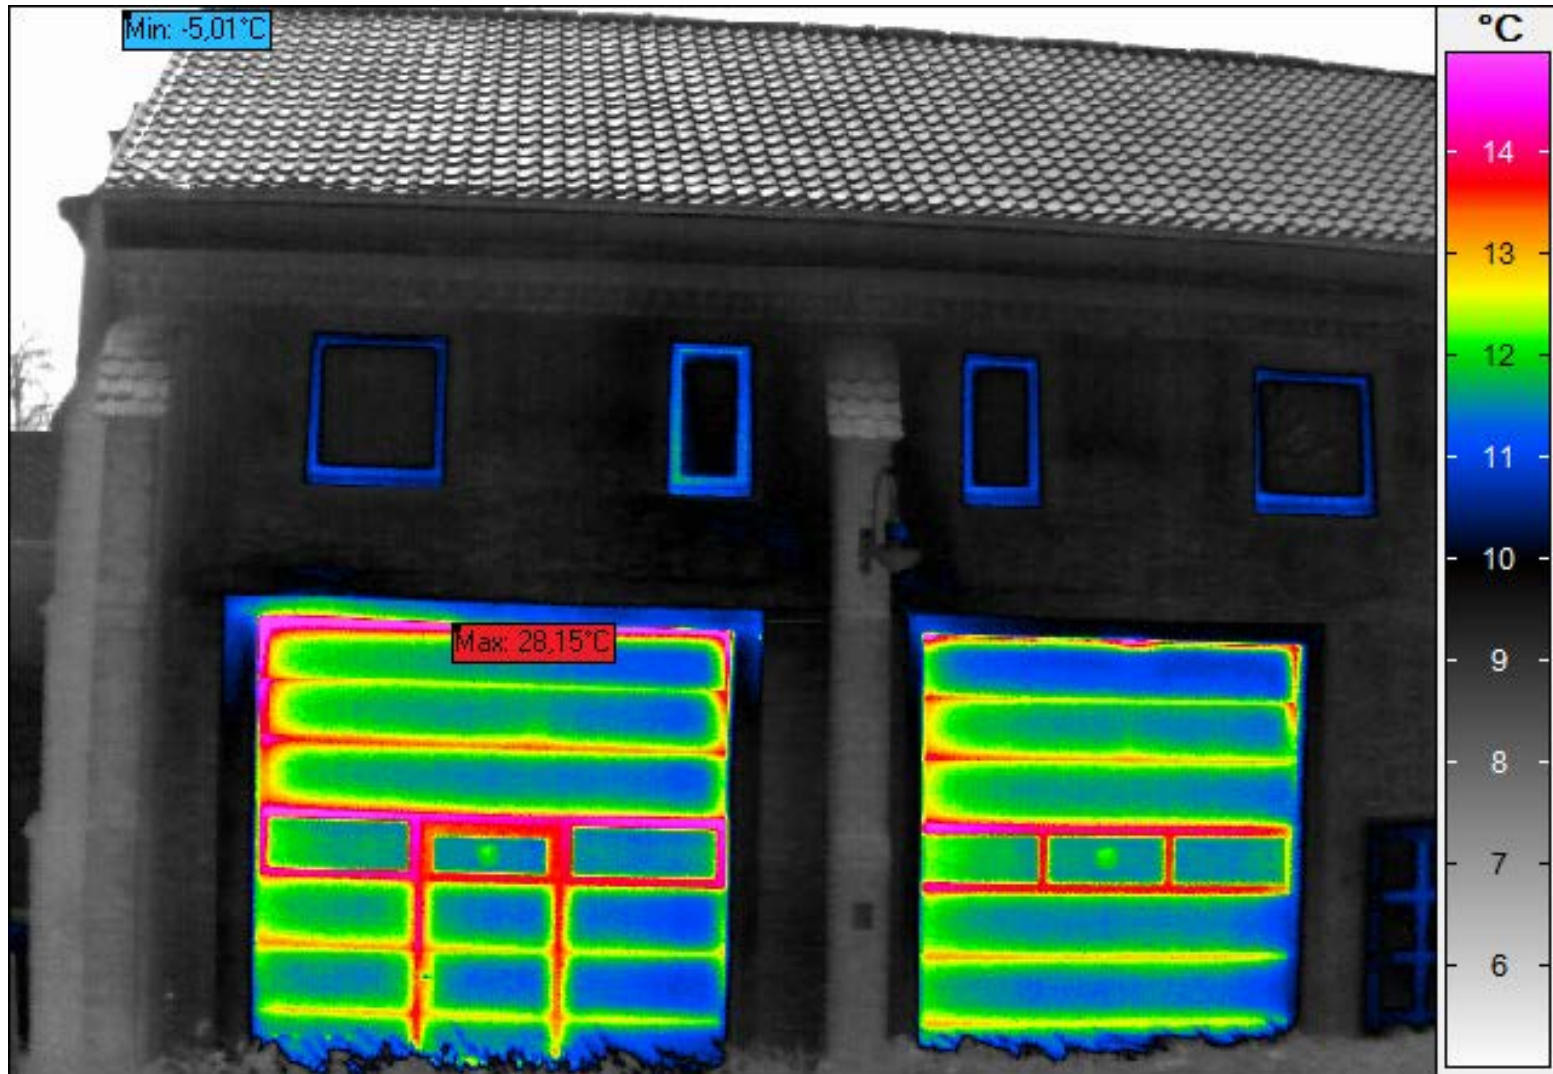
# Rolltor

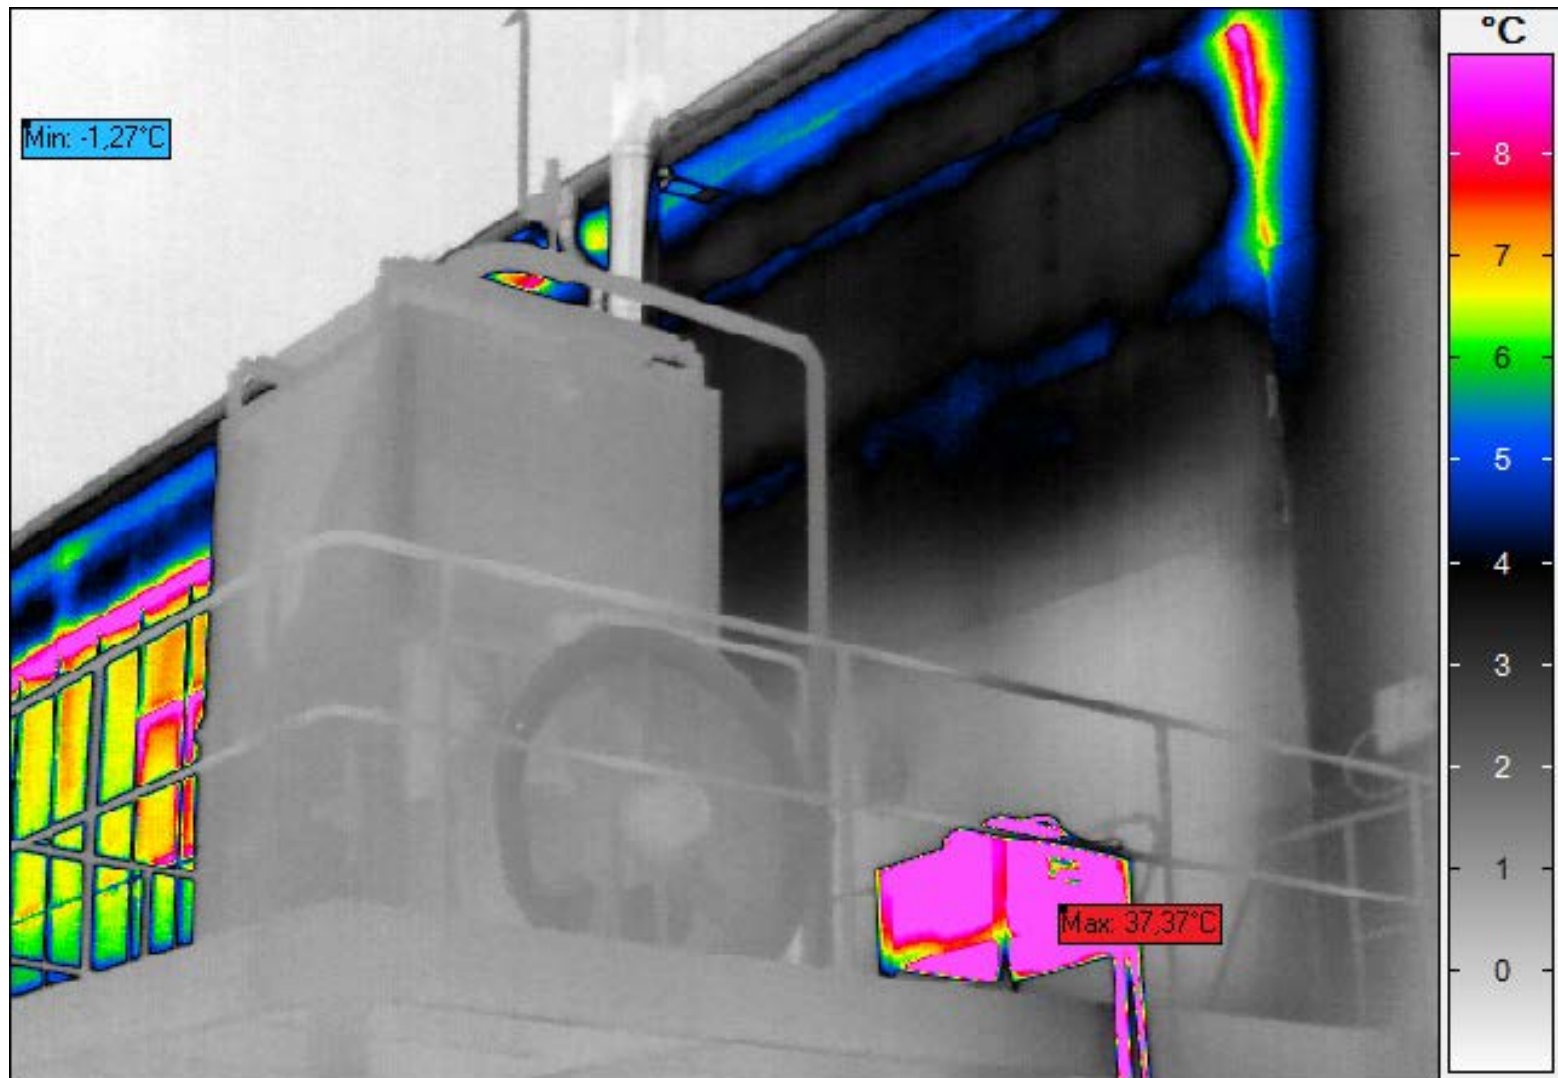
# Fassade

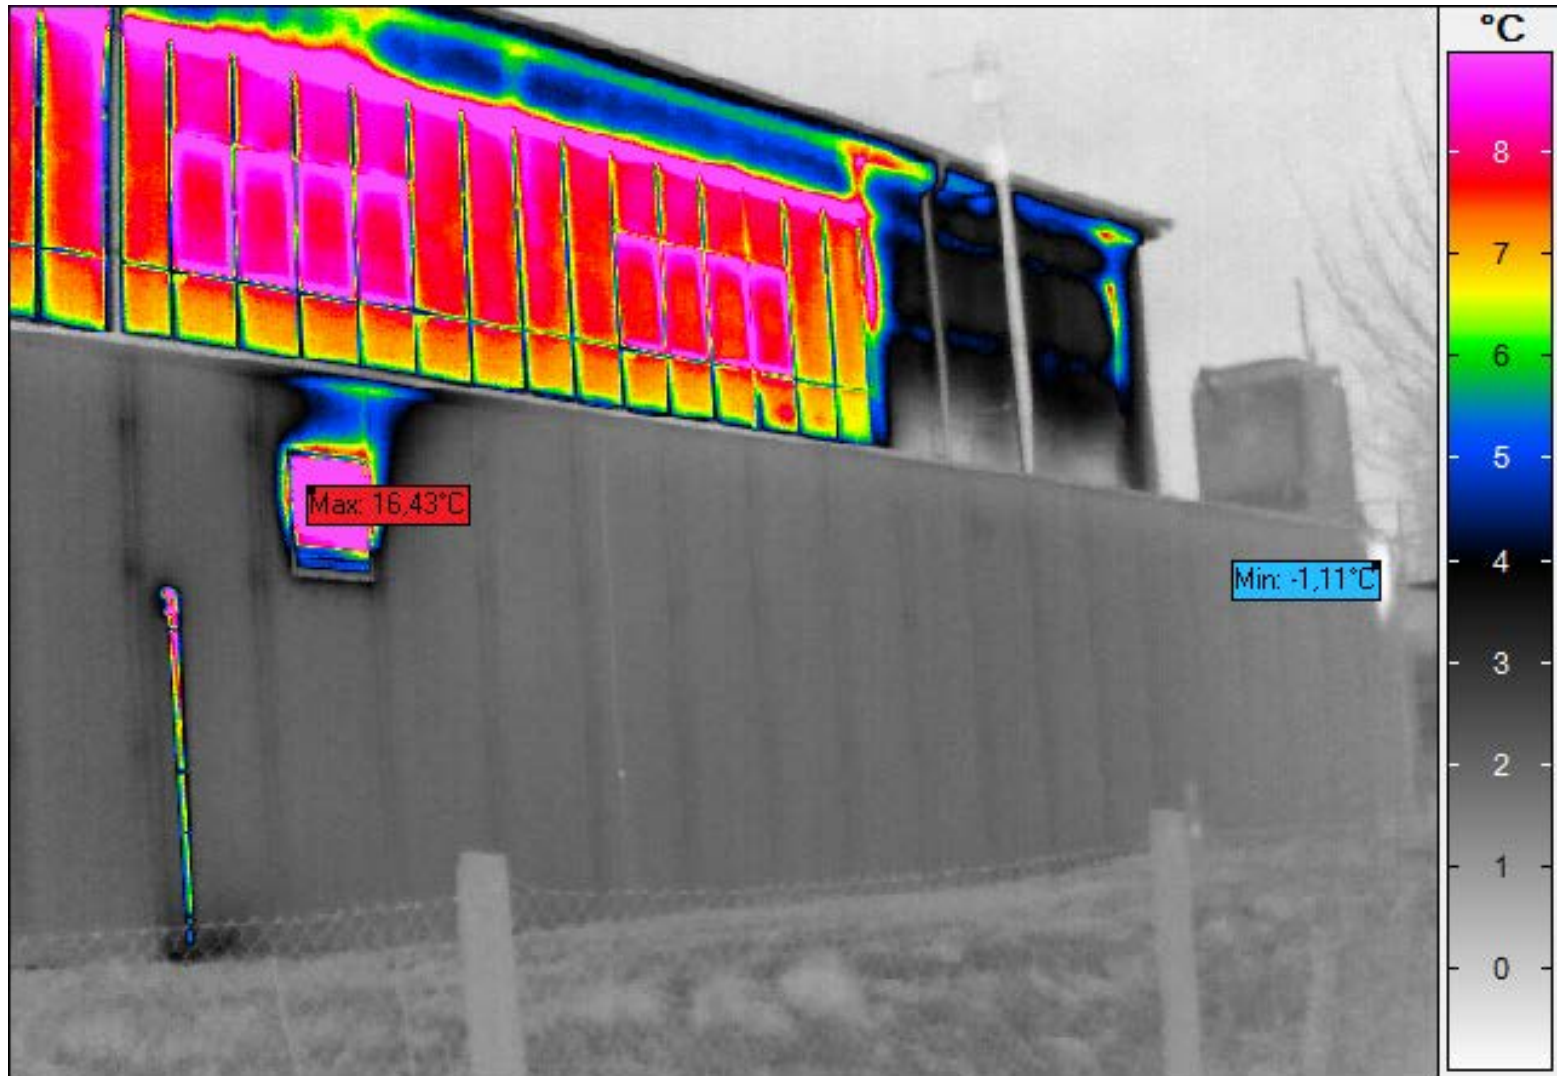
# Fassade

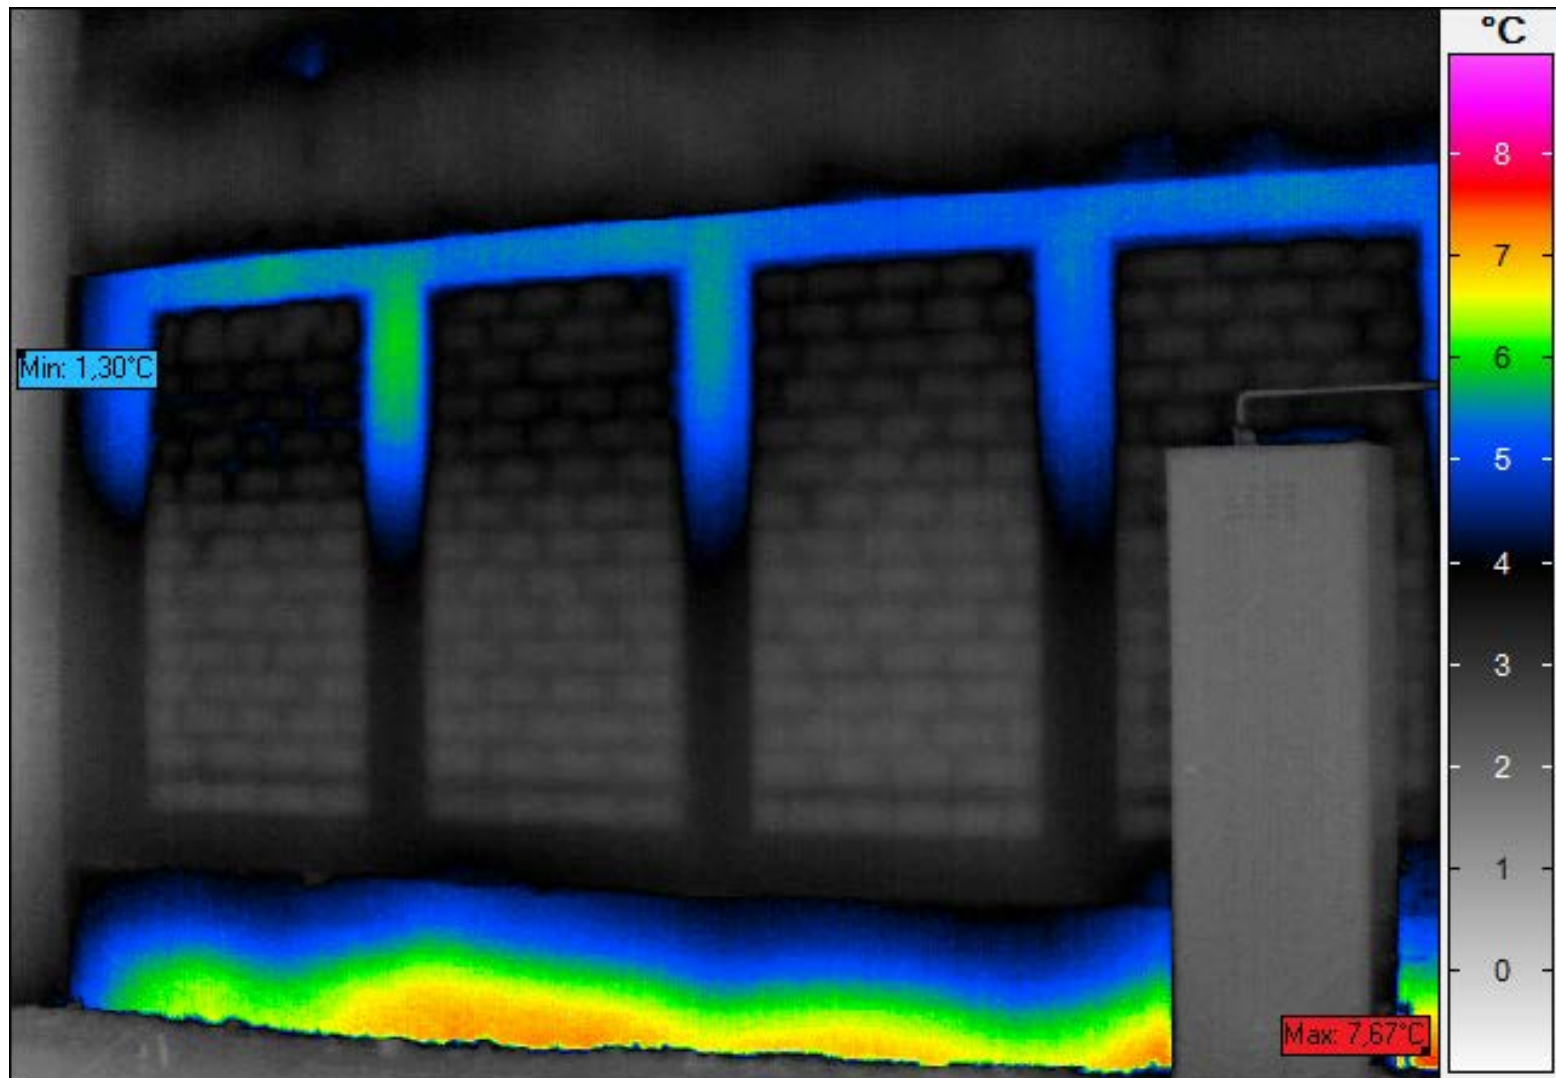
# Fassade

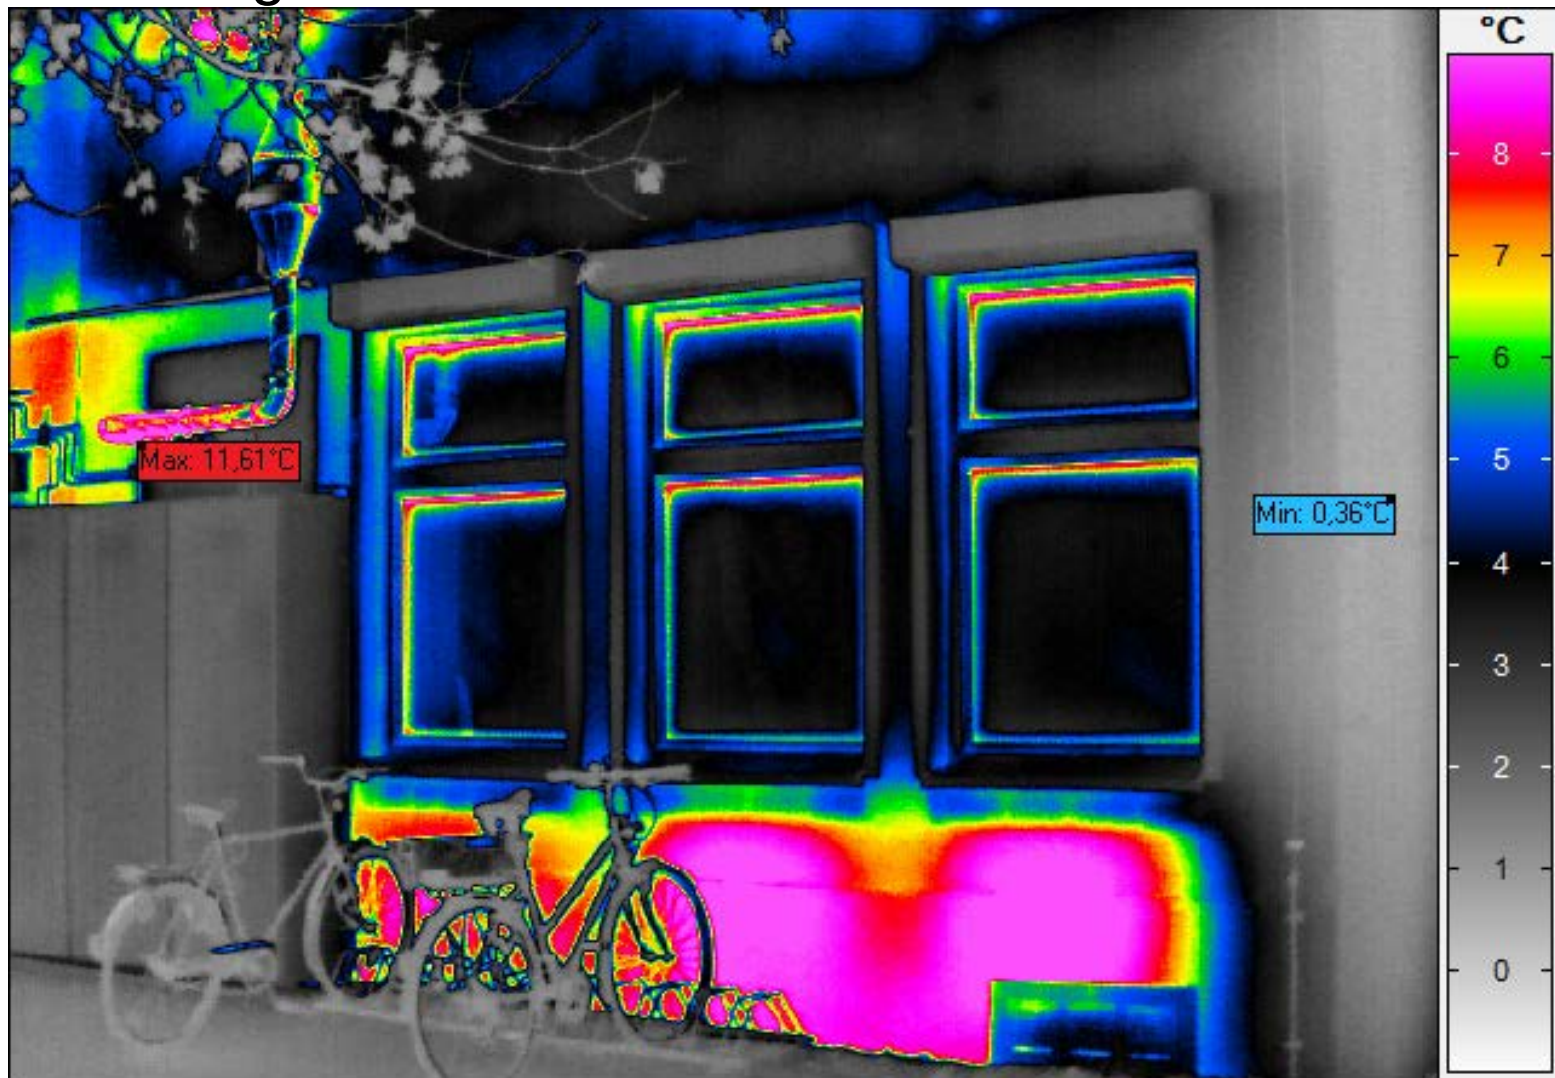
# Isolierung

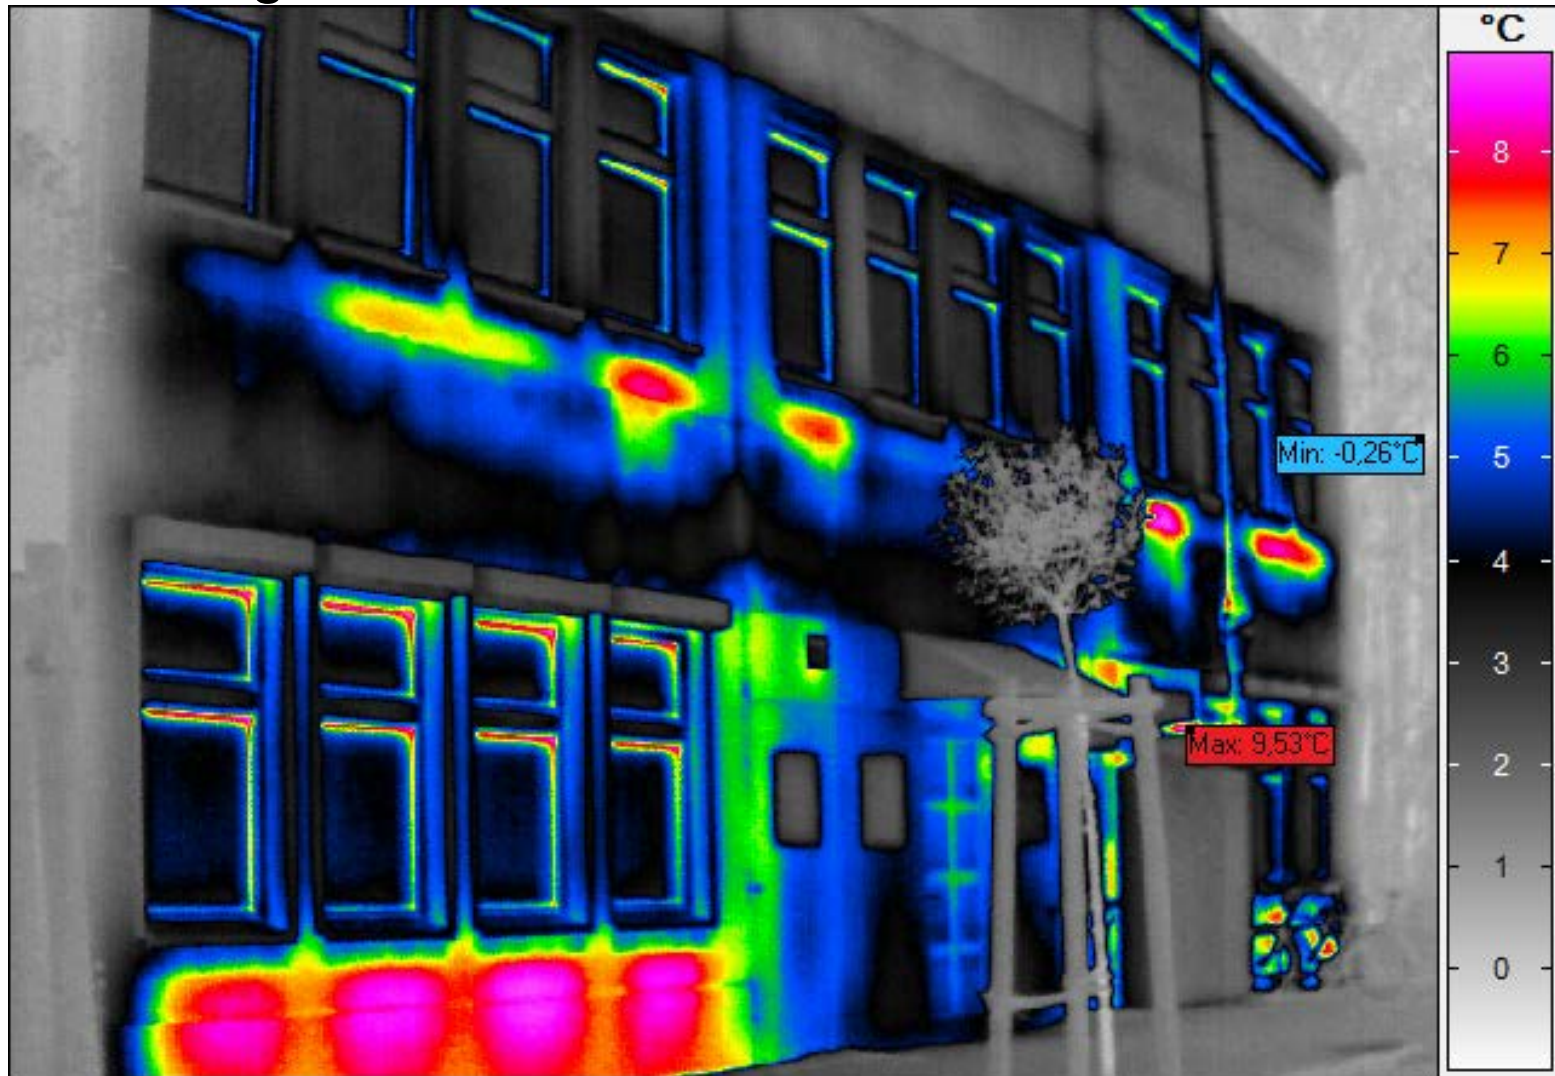
# Isolierung

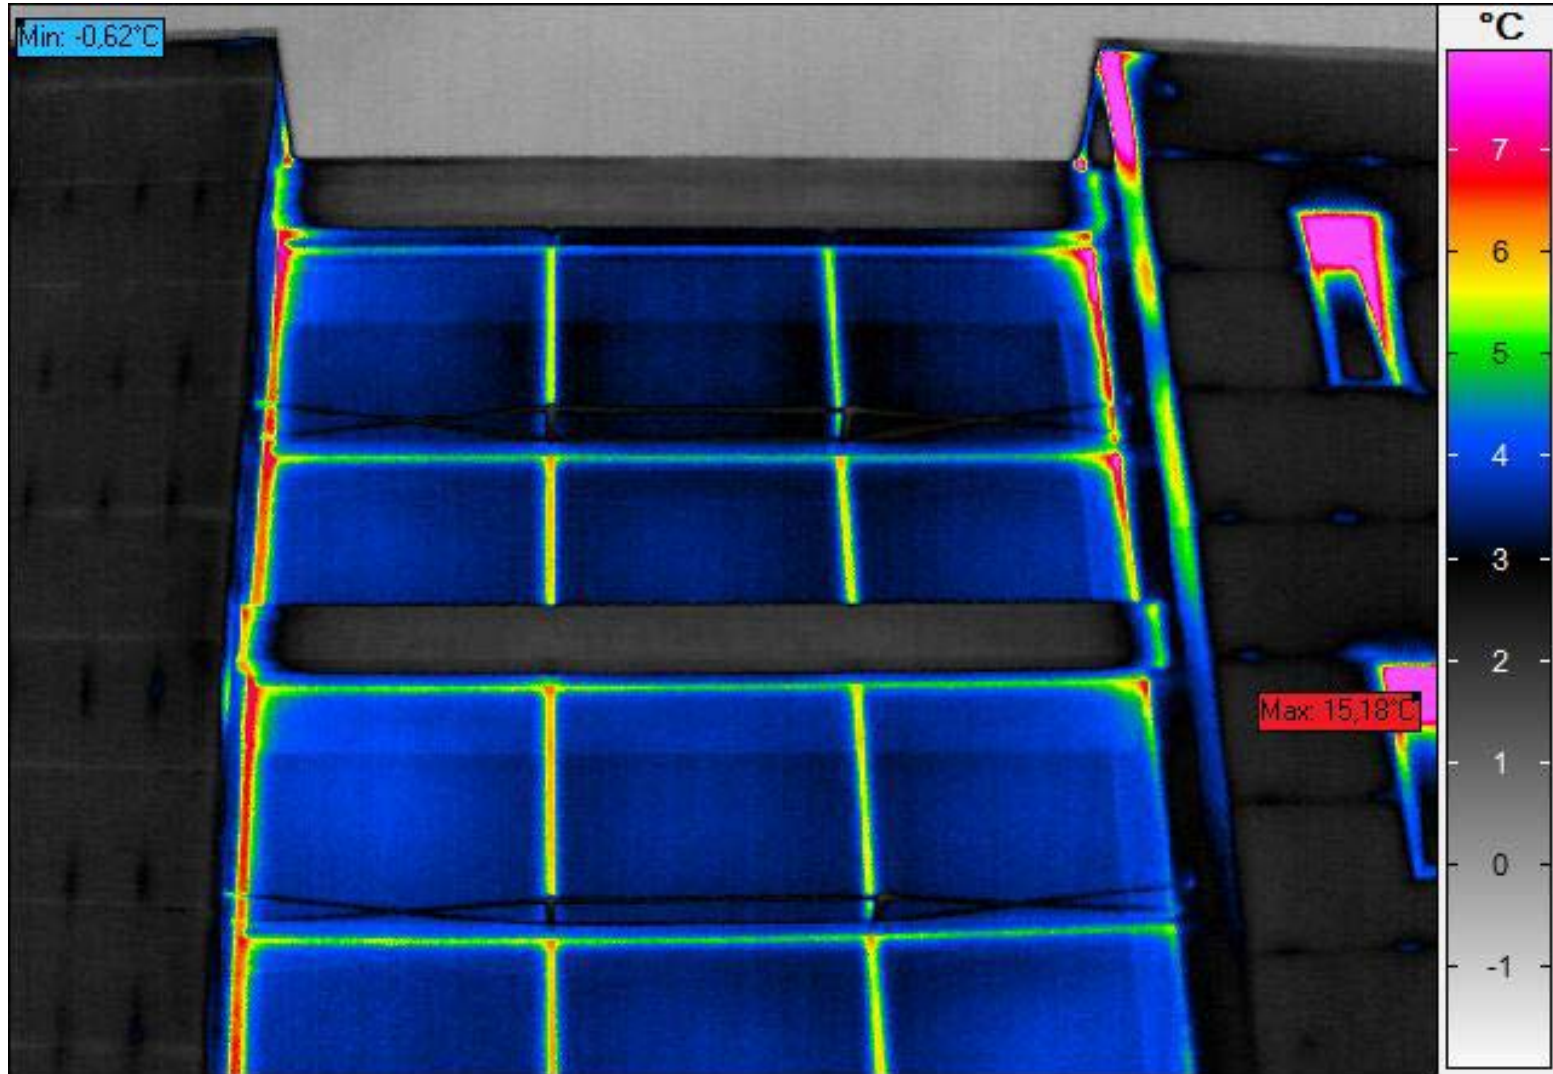
# geöffnete Fenster

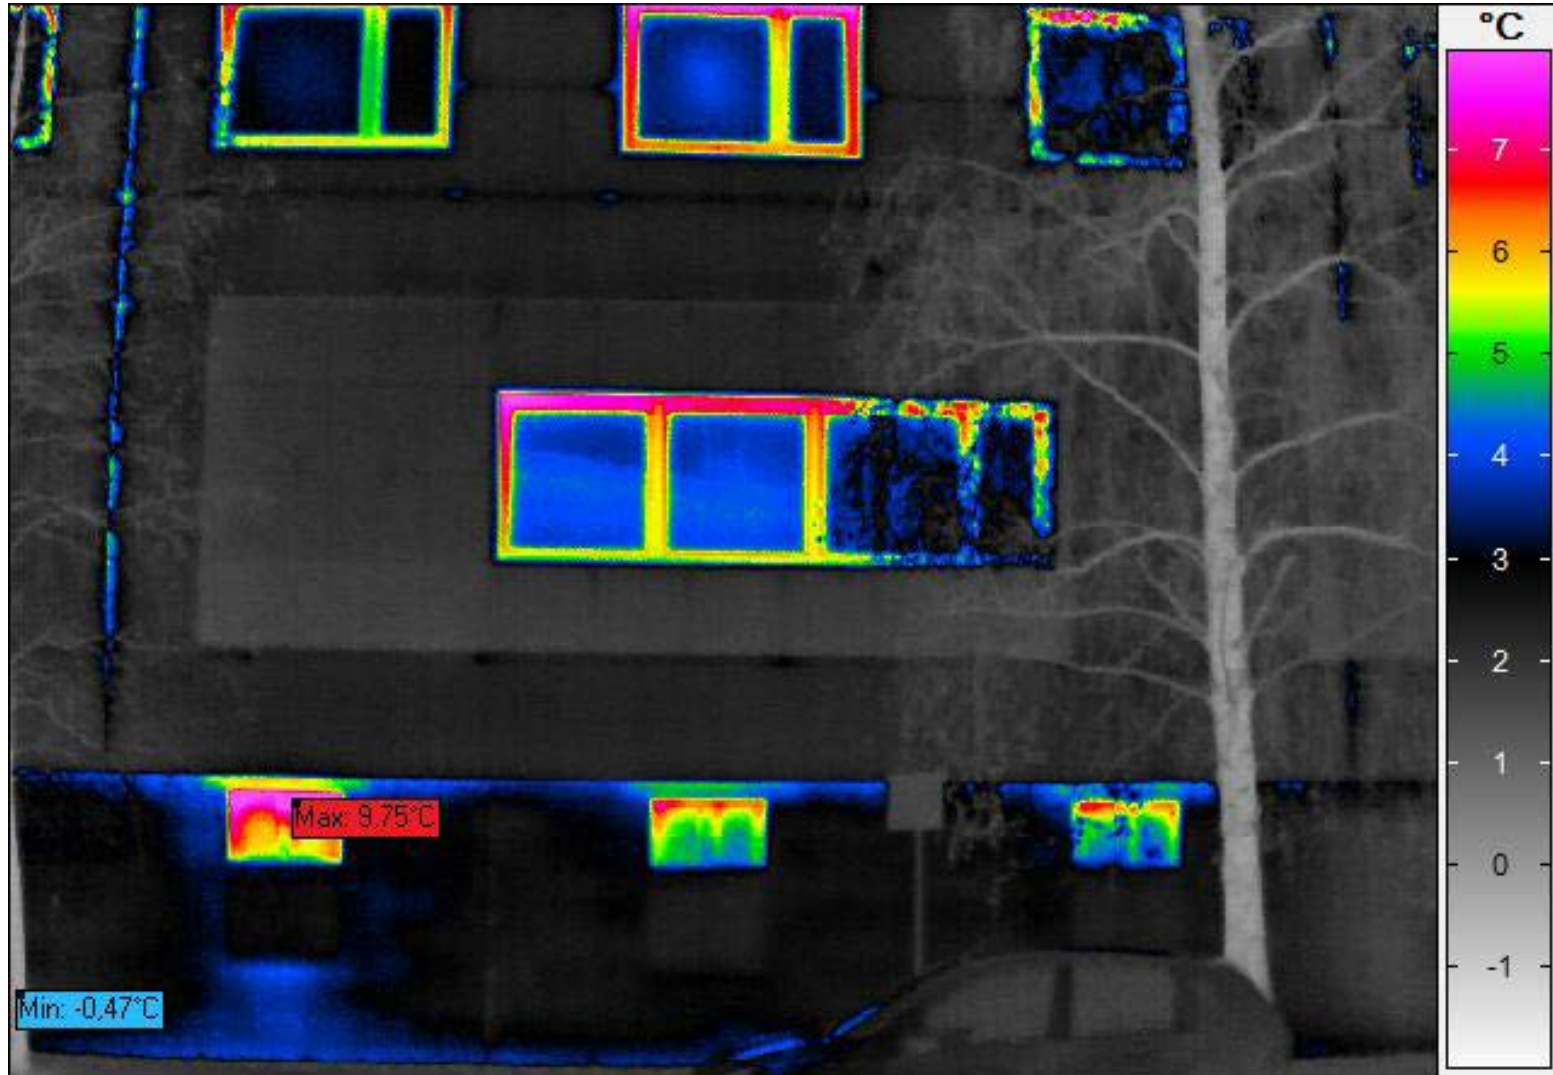
# geöffnete Fenster / Außenwandverkleidung
