# Untersuchung der energetischen Dichtigkeit von hochschuleigenen Gebäuden mittels Thermalkamera

## Standort Köthen

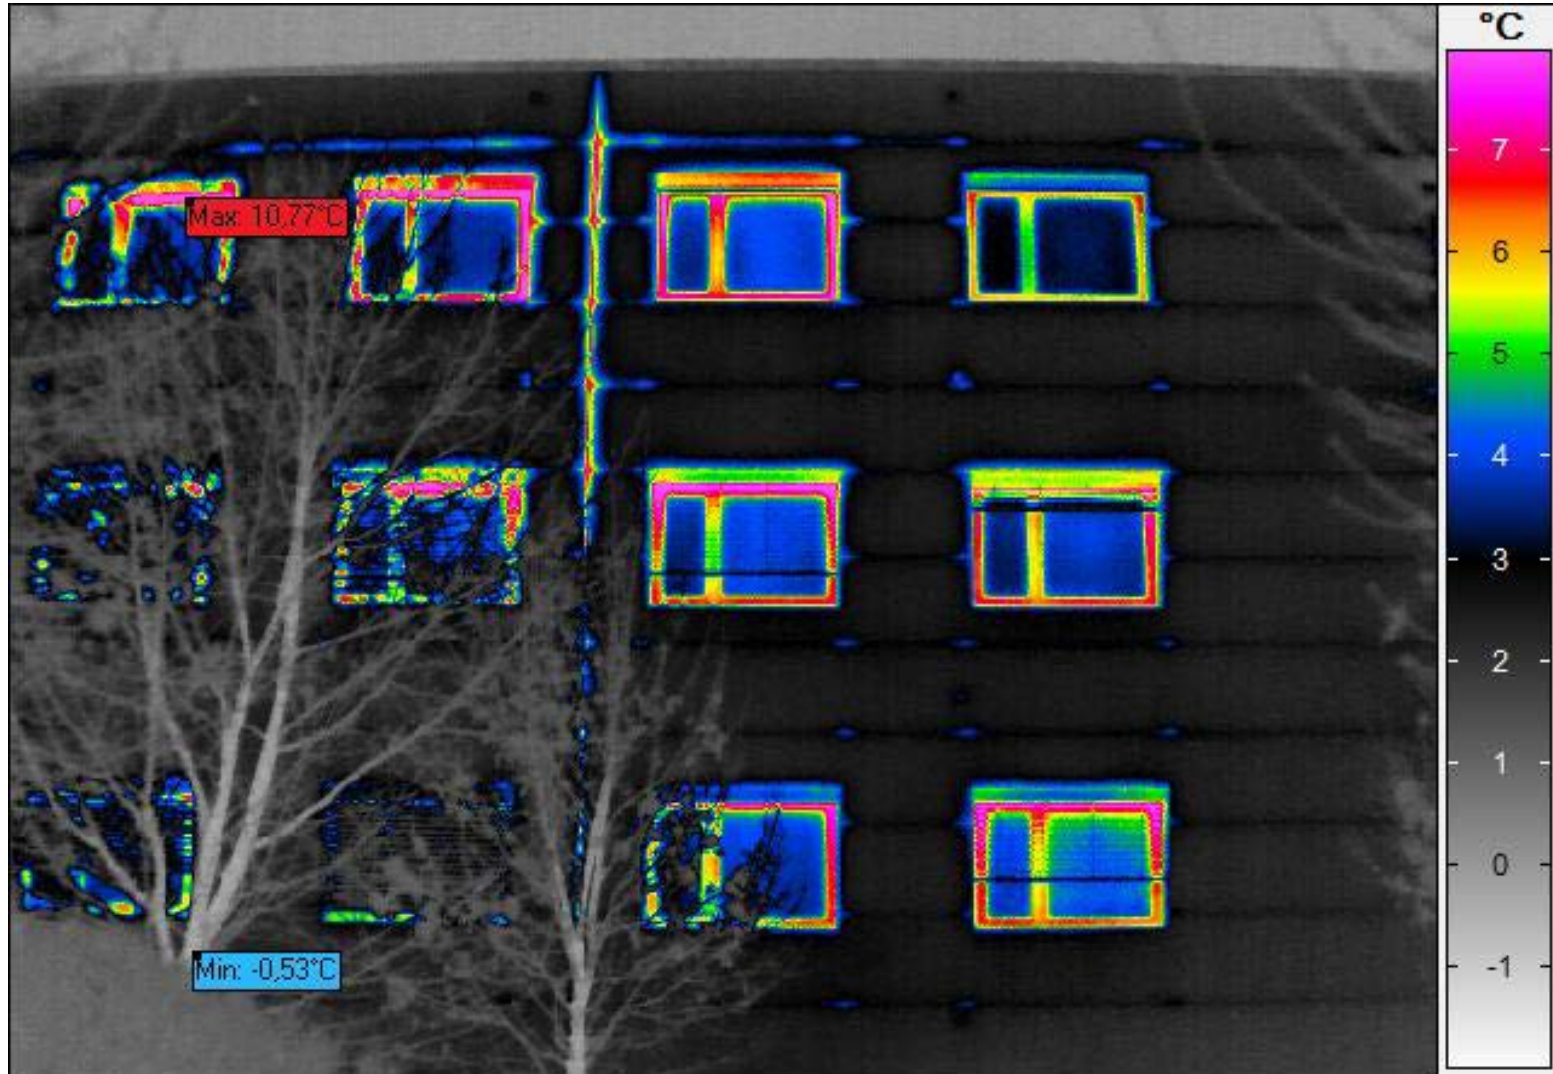
# Außenwandverkleidung
