**Hochschule Anhalt**

# **Untersuchung der energetischen Dichtigkeit von hochschuleigenen Gebäuden mittels Thermalkamera**

Standort Köthen

28.01.2015

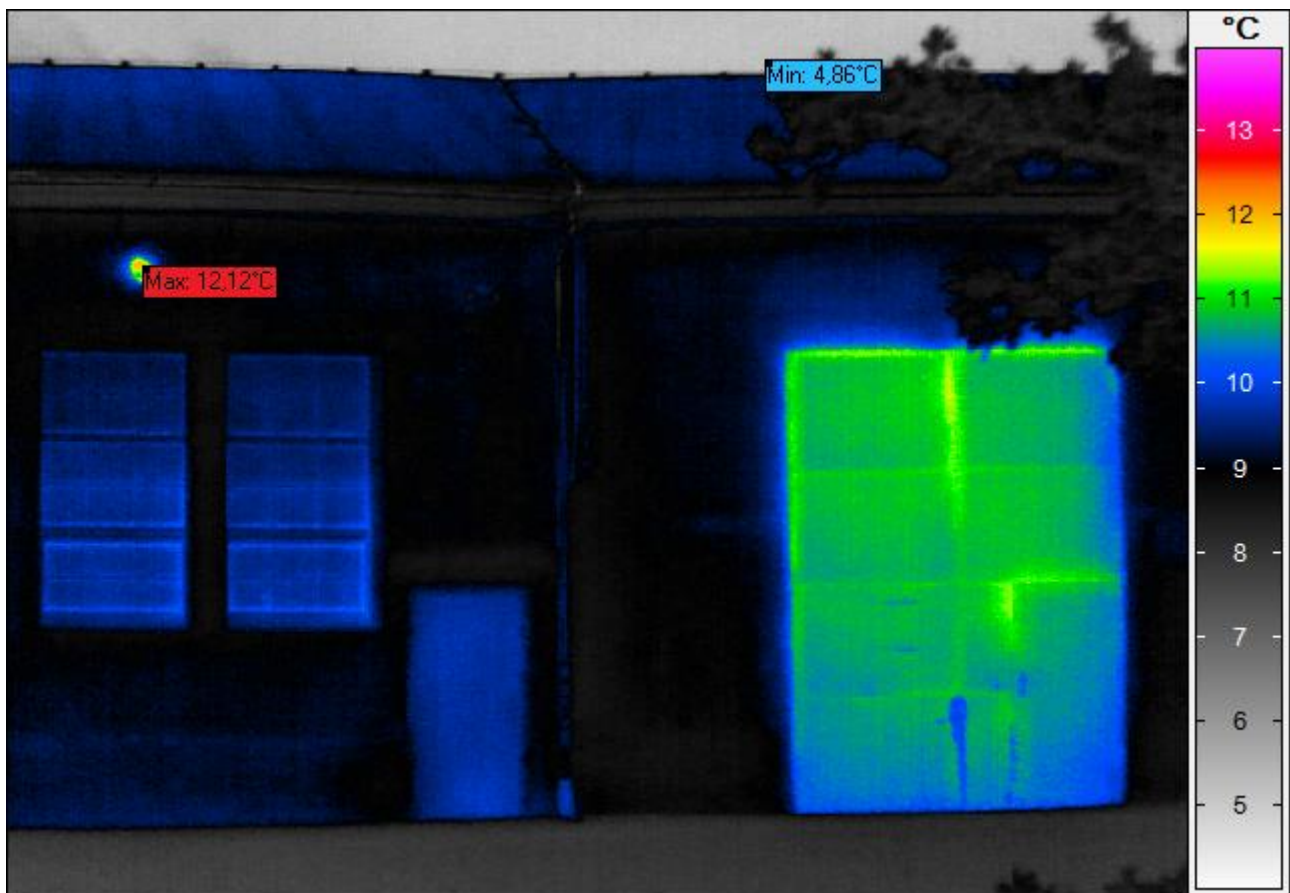
# Gebäude 7,8,9 – Standpunkt 10

Das daneben befindliche Rolltor weist erhebliche Undichtigkeiten an den Verbindungsstellen der einzelnen Segmente und am oberen Rollladenkasten auf (Report: Standpunkt 10). Hierbei handelt es sich nicht um Fehldarstellungen aufgrund des unberücksichtigten Emissionsgrades, sondern tatsächlich um energetische Undichtigkeiten. Sie erklären sich dadurch, dass sich der Wärmeaustritt auch auf dem darüber liegenden Sturz bemerkbar macht. Eine spätere Kontrollmessung bestätigte diesen Zustand. Im direkten Vergleich betrifft dies jedoch lediglich das linke der beiden Tore, das rechte Tor erscheint unauffällig.

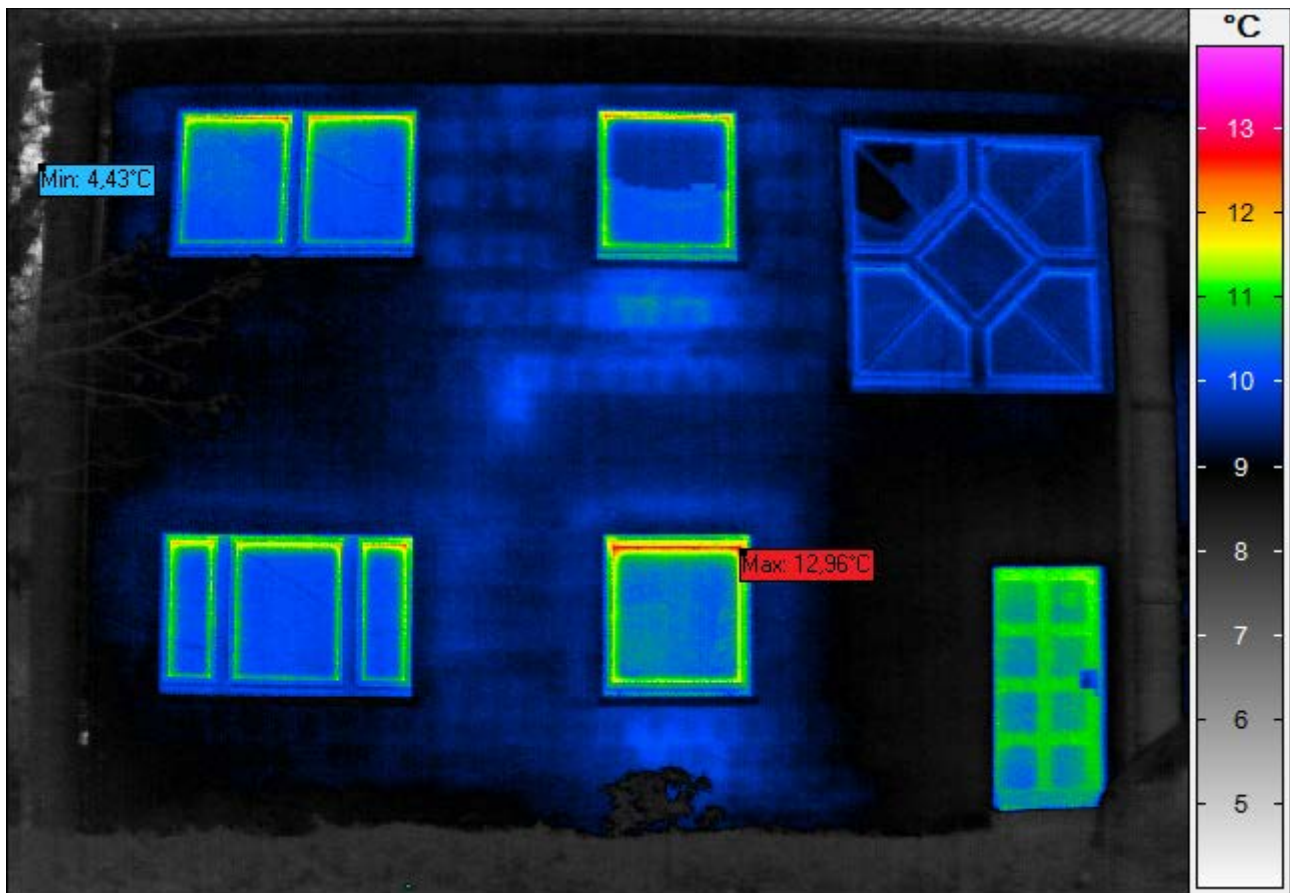
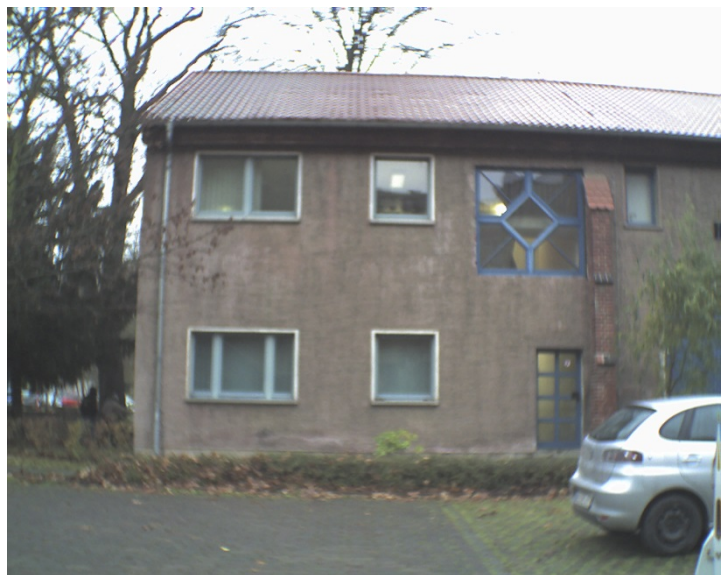
# Gebäude 13 – Standpunkt 1

Keine besonderen Auffälligkeiten erkennbar.

Temperaturunterschiede am unteren Fenster durch andere Materialbeschaffenheit des Rahmens und des Aufnahmewinkels. Wirkliche Undichtigkeiten würden sich auch auf das Mauerwerk auswirken.

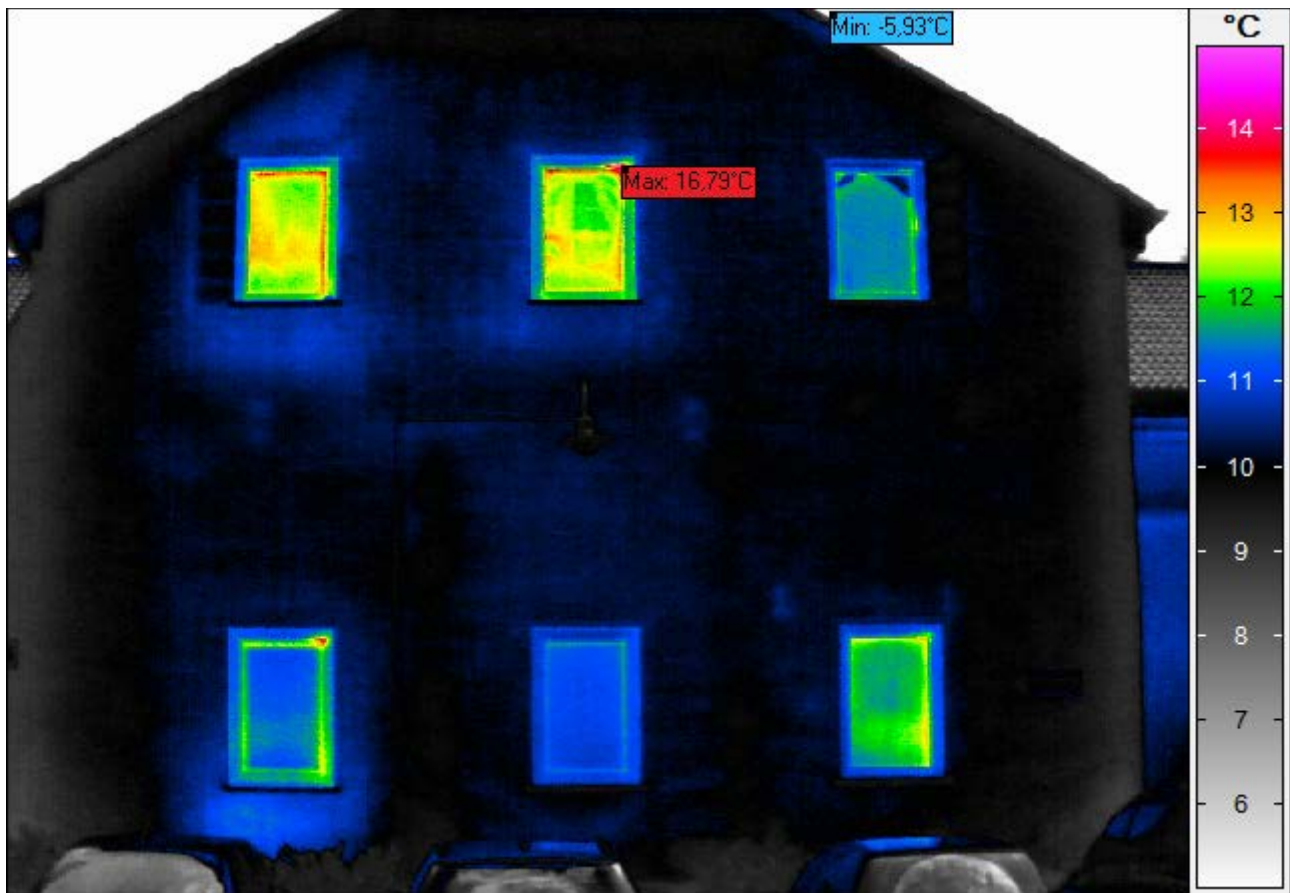
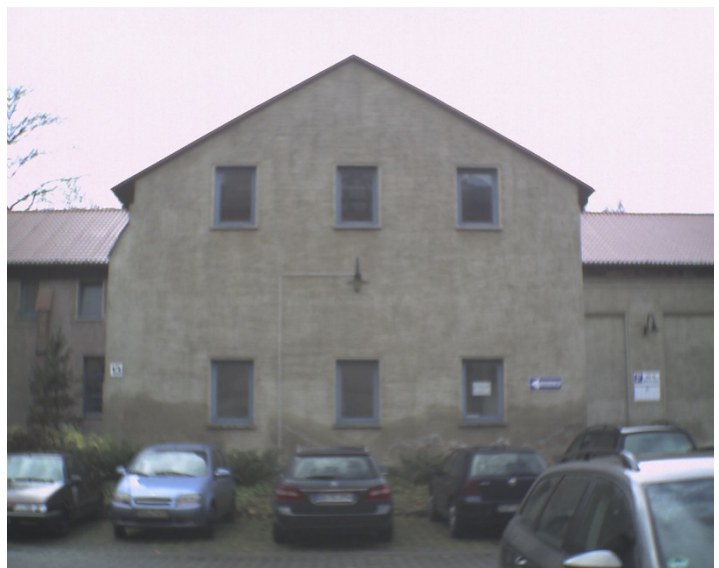
# Gebäude 13 – Standpunkt 4

Keine besonderen Auffälligkeiten erkennbar.

Temperaturunterschiede an den Fenstern durch andere Materialbeschaffenheit des Rahmens und des Aufnahmewinkels. Wirkliche Undichtigkeiten würden sich auch auf das Mauerwerk auswirken.

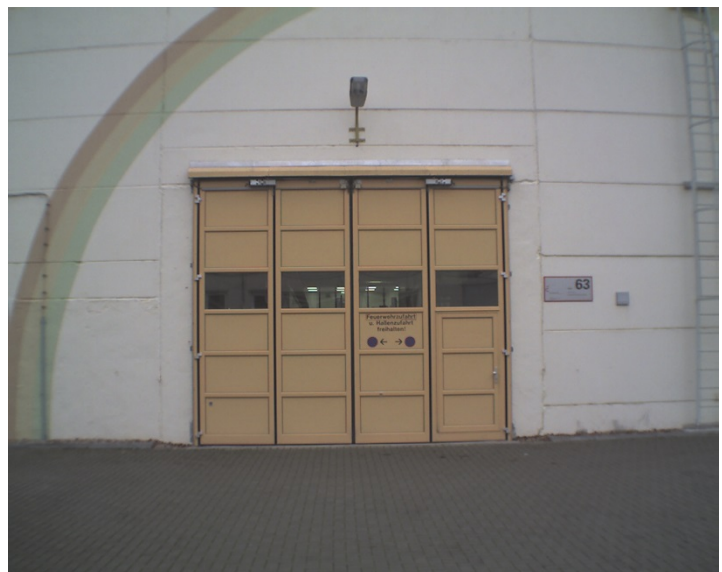
Minimale Undichtigkeiten an den  
Toreinfassungen am Mauerwerk.

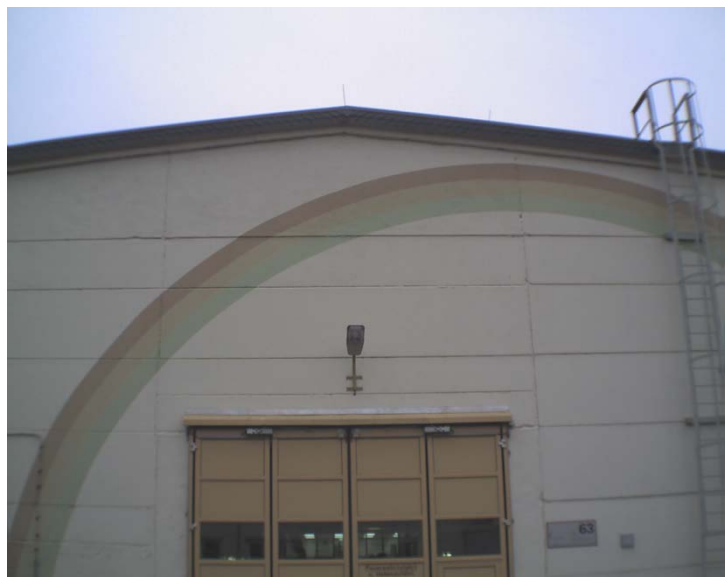
# Gebäude 63 – Standpunkt 3 (oben)

Eventuelle Wärmeabstrahlung durch außenliegende Leitung.

Temperaturunterschiede an den Ecken der Wandplatten sind bedingt durch die Feuchtigkeitsablagerungen (Wetterbedingungen am Messtag).

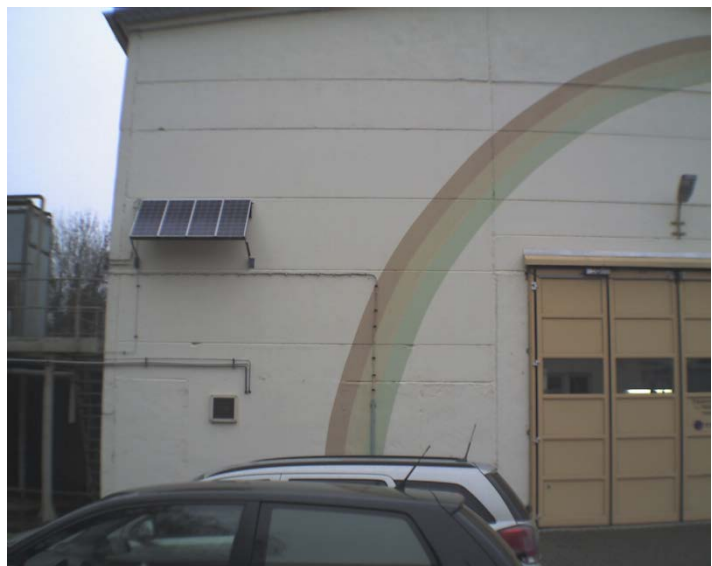
# Gebäude 63 – Standpunkt 4 (unten)

Keine besonderen Auffälligkeiten erkennbar.

Temperaturunterschiede an den Ecken der Wandplatten sind bedingt durch die Feuchtigkeitsablagerungen (Wetterbedingungen am Messtag).

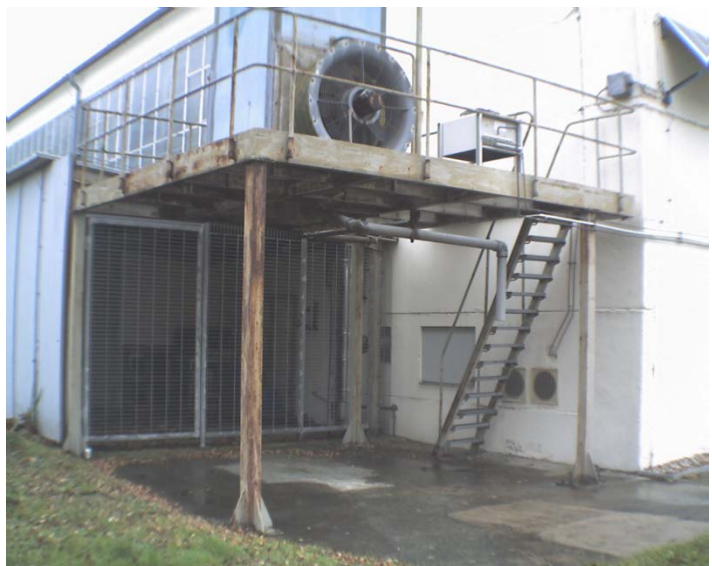
# Gebäude 63 – Standpunkt 4 (oben)

Keine besonderen Auffälligkeiten erkennbar.

Minimale Temperaturunterschiede durch Feuchtigkeiten an den Wandplatten (Wetterbedingungen am Messtag).

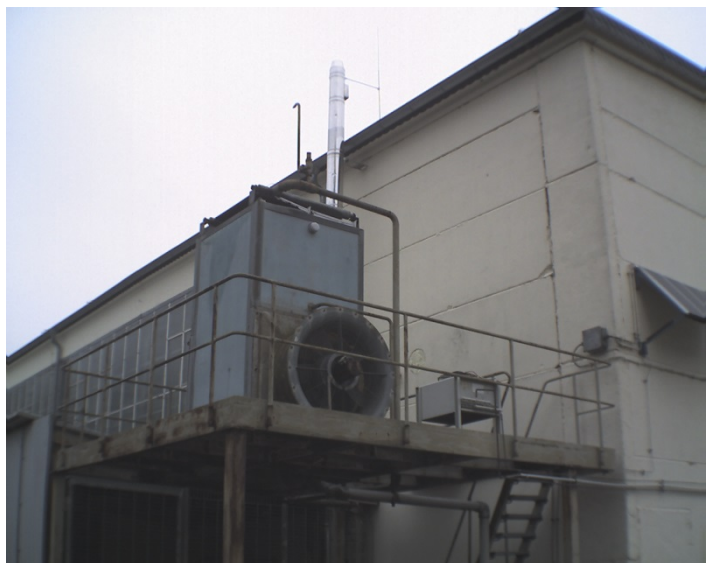
# Gebäude 63 – Standpunkt 5 (oben)

Undichtigkeit an der Ecke bedingt durch beschädigte oder gesetzte Wandplatte.

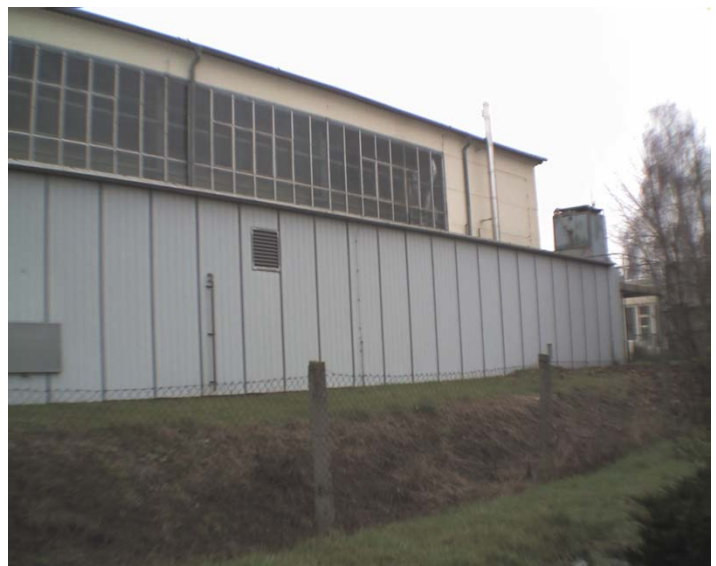
# Gebäude 63 – Standpunkt 6

Leichte Undichtigkeiten an den Fensterrahmen der großen Fensterfront.

Leichter Wärmeverlust an der angrenzenden Lagerhalle durch Lüftungsgitter.

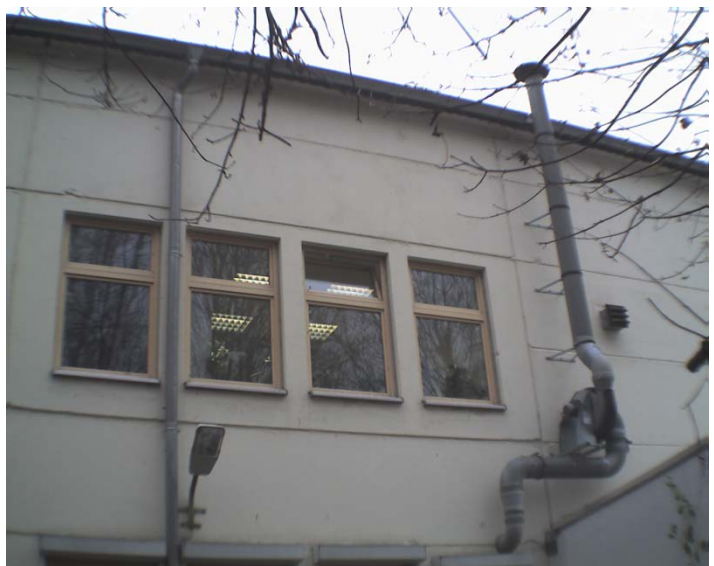
# Gebäude 63 – Standpunkt 9

Das Mauerwerk wird durch die Wärme des Heizkörpers unterhalb der Fenster stark erwärmt. Die große Wärmeabstrahlung nach außen könnte auf eine schlechte Isolierung hindeuten.

Undichtigkeiten an den Wandplatten unterhalb des Ringankers.

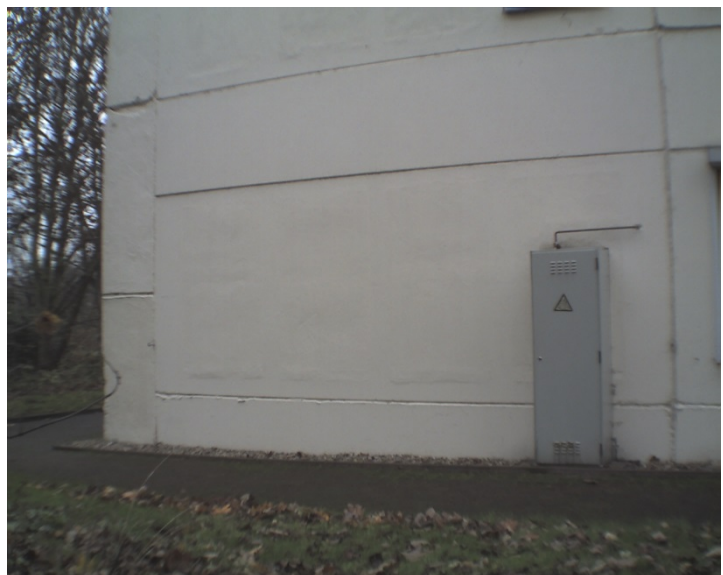
# Gebäude 63 – Standpunkt 12 (unten)

Keine besonderen Auffälligkeiten erkennbar.

Die geringe Wärmeabstrahlung im unteren Bereich der Wand ist bedingt durch die Feuchtigkeit im Spritzschutz von der Fassade.

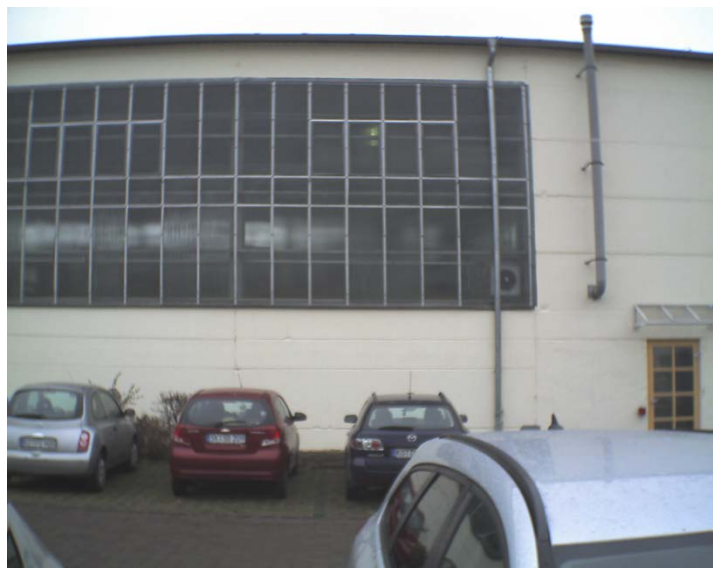
# Gebäude 63 – Standpunkt 12 (oben)

Leichte Undichtigkeiten an den  
Fensterrahmen der großen  
Fensterfront.

Leichte Undichtigkeit an dem  
Übergang zweier Wandplatten.

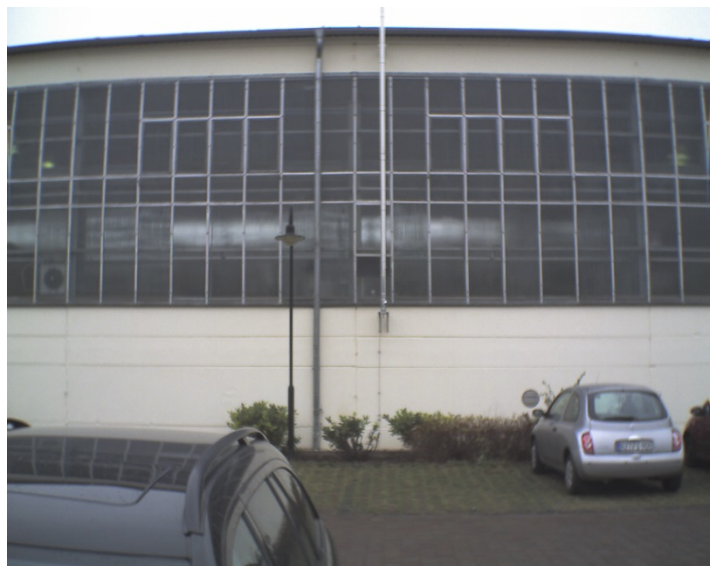
# Gebäude 63 – Standpunkt 21

Leichte Undichtigkeiten an den Fensterrahmen der großen Fensterfront.

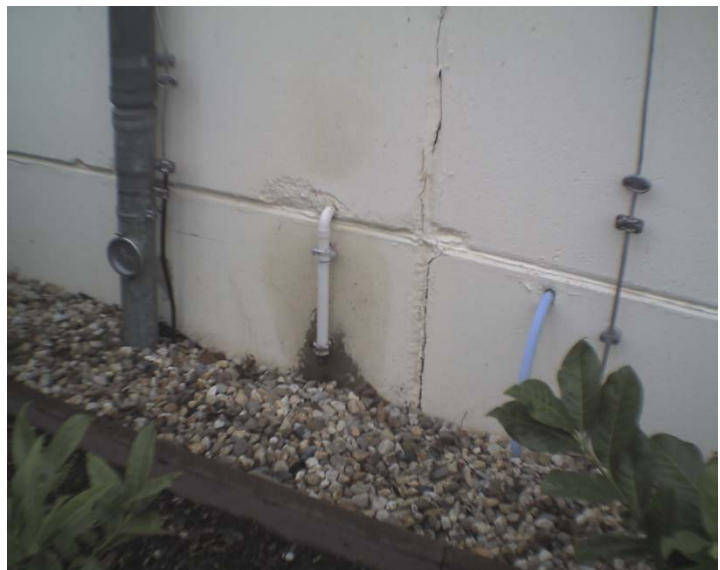
# Gebäude 63 – Standpunkt 22

Nutzungsbedingt wurden an dem Gebäude vermehrt Ver- und Entsorgungsleitungen vorgefunden. Diese führen zum Teil hoch erhitztes Wasser nach außen, welches jedoch im Anschluss ungehindert in den Spritzschuss des Gebäudes abfließt und somit zu eventueller Feuchtigkeit führen kann (Report: Standpunkt 22, Standpunkt 27).

Großer Wärmeverlust bedingt durch die Ableitung von heißem Wasser.

Die Zuleitung in den Spritzschutz führt zu Feuchtigkeiten an der Fassade.

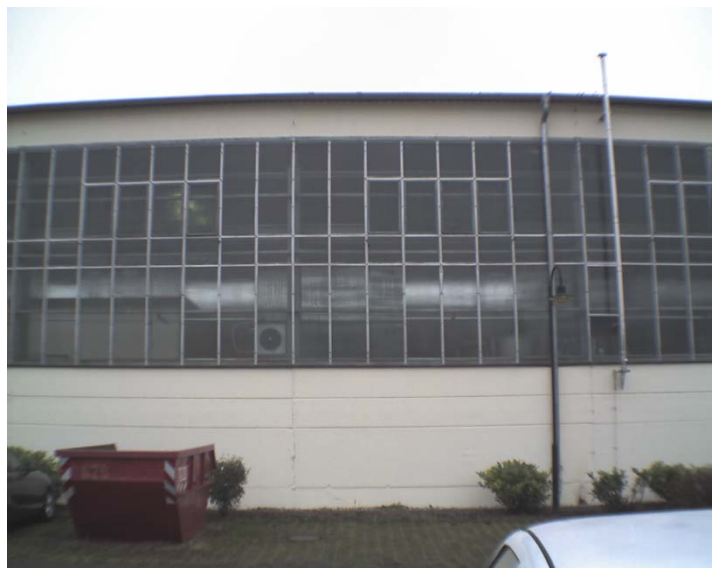
# Gebäude 63 – Standpunkt 23

Leichte Undichtigkeiten an den  
Fensterrahmen der großen  
Fensterfront.

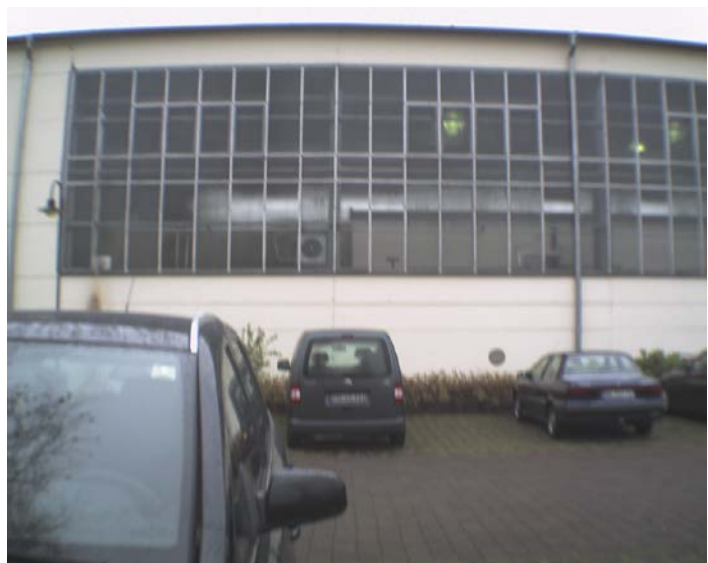
# Gebäude 63 – Standpunkt 25

Leichte Undichtigkeiten an den Fensterrahmen der großen Fensterfront.

Hohe Wärmeabstrahlung im Bereich der Dampfableitung.

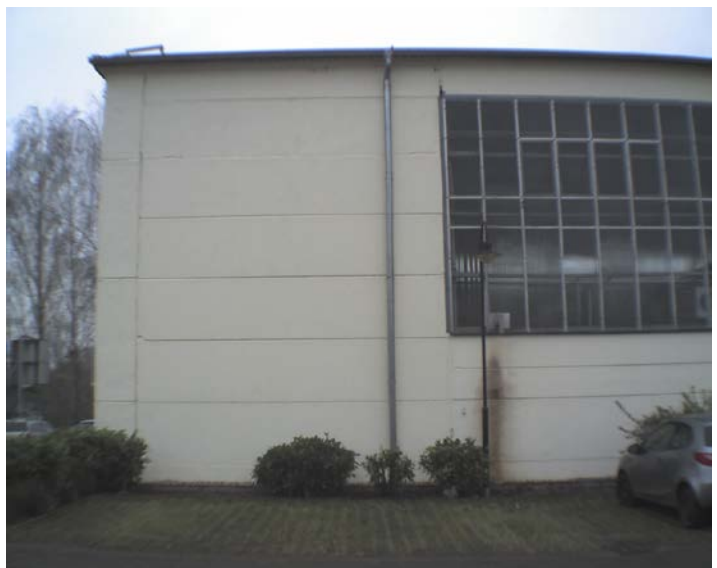
# Gebäude 63 – Standpunkt 26

Leichte Undichtigkeiten an den Fensterrahmen der großen Fensterfront.

Undichtigkeiten an den Übergängen der Wandplatten.

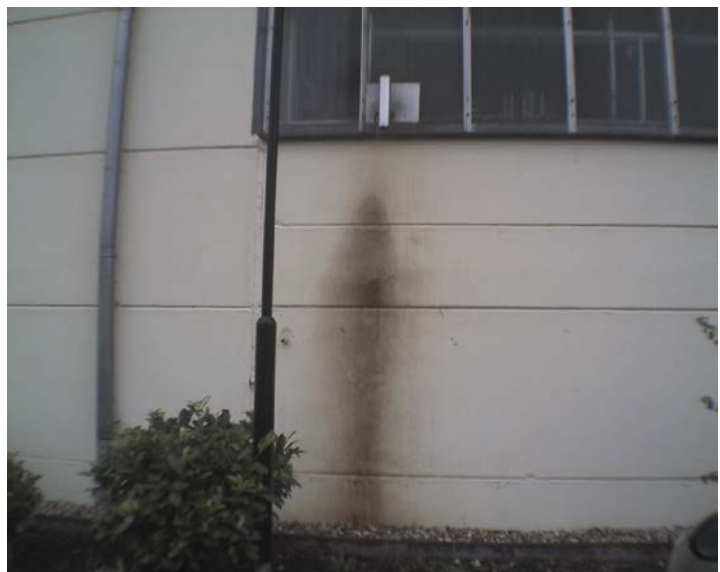
# Gebäude 63 – Standpunkt 27

Großer Wärmeverlust durch die  
Ableitung von Wasserdampf.

Der geringe Abstand der Leitung  
zur Hauswand führt zu  
Feuchtigkeiten und  
Verschmutzungen an der  
Fassade.

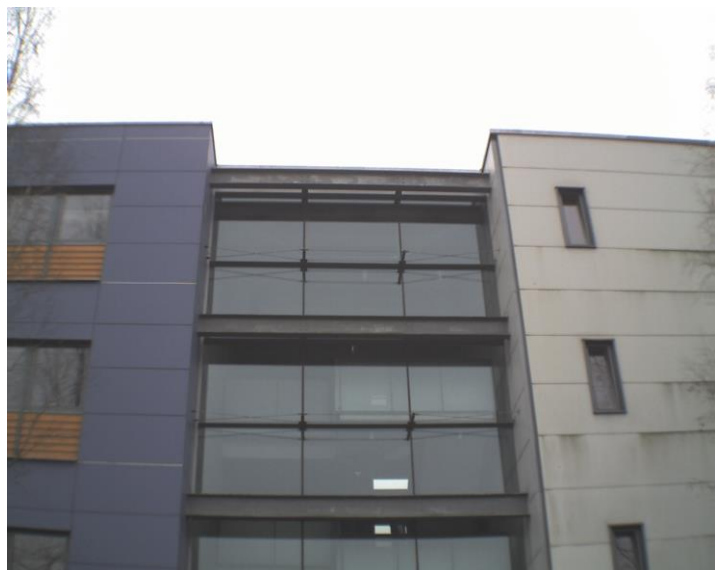
Wärmeverlust durch offene Fenster.

Mögliche Undichtigkeiten an den Ecken der Fassade und den Übergängen von der Wand zur Glasfassade.

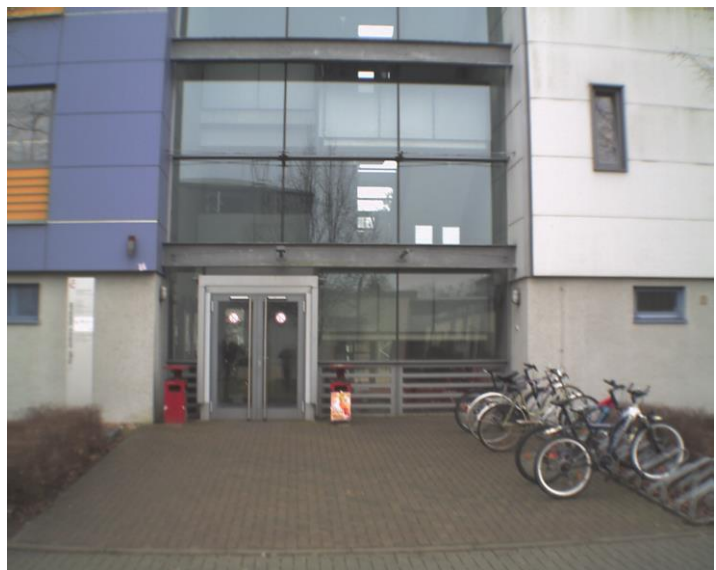
# Gebäude 73 – Standpunkt 3 (unten)

Mögliche Undichtigkeiten an den Übergängen von der Wand zur Glasfassade.

Eventuelle Undichtigkeit an der Eintrittsstelle vom Stahlträger in das Mauerwerk (links).

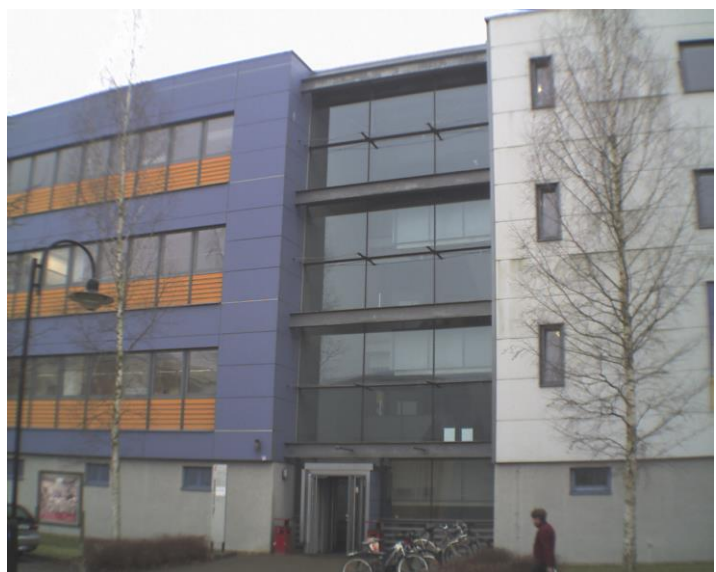
Mögliche Undichtigkeiten an den Übergängen von der Wand zur Glasfassade.

Eventuelle Undichtigkeiten an den Eintrittsstellen der Stahlträger in das Mauerwerk.

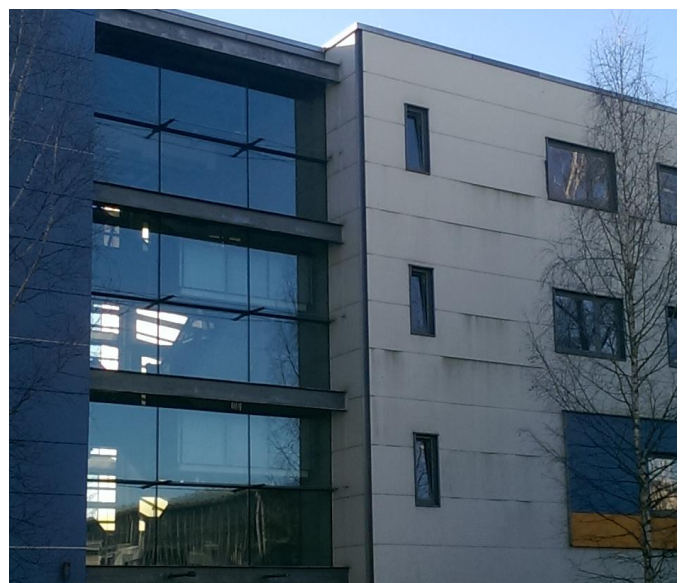
# Gebäude 73 – Standpunkt 6

Wärmeverlust durch offene Fenster.

Mögliche Undichtigkeiten an den Ecken der Fassade und den Übergängen von der Wand zur Glasfassade.

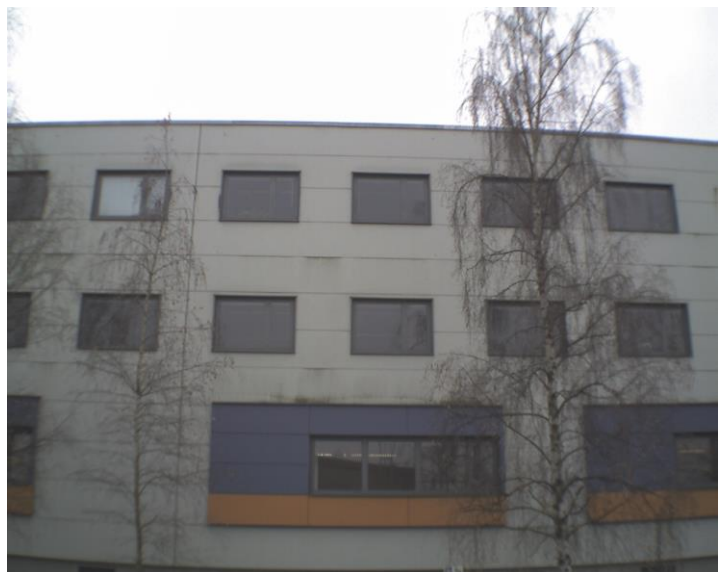
Leichte Undichtigkeiten an den Übergängen der Wandplatten.

Die Fensterrahmen erscheinen durch den unterschiedlichen Emmisionsgrad violett.

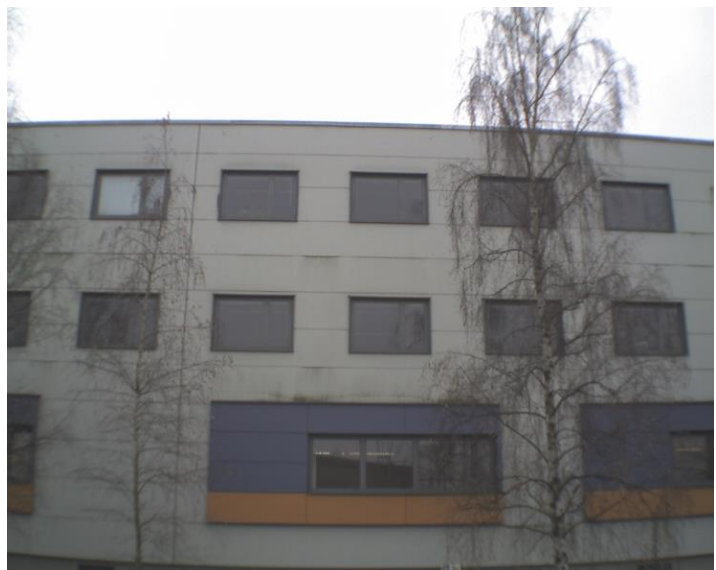
# Gebäude 73 – Standpunkt 8 (unten)

Leichte Undichtigkeiten an den Übergängen der Wandplatten.

Die Fensterrahmen erscheinen durch den unterschiedlichen Emmisionsgrad violett.

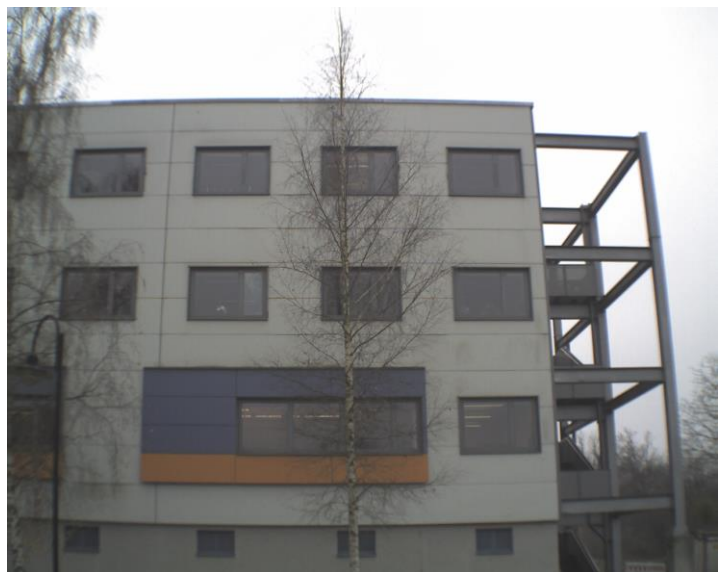
# Gebäude 73 – Standpunkt 9 (oben)

Leichte Undichtigkeiten an den Übergängen der Wandplatten.

Die Fensterrahmen erscheinen durch den unterschiedlichen Emmisionsgrad violett.

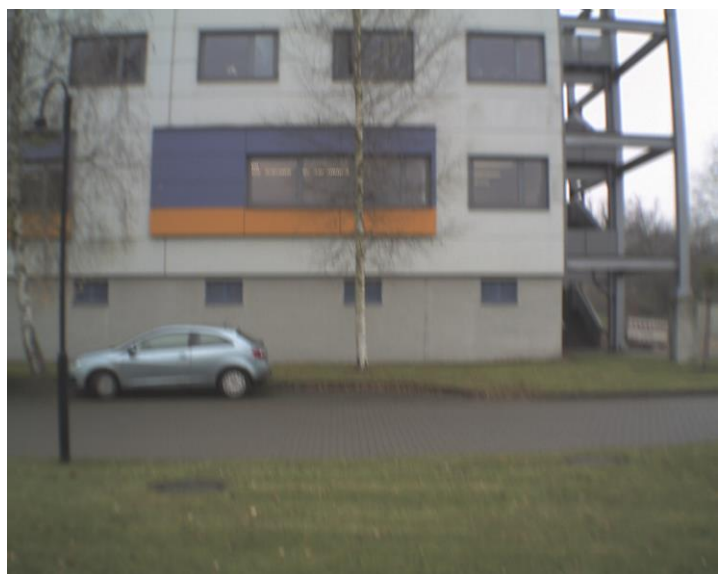
# Gebäude 73 – Standpunkt 9 (unten)

Leichte Undichtigkeiten an den Übergängen der Wandplatten.

Die Fensterrahmen erscheinen durch den unterschiedlichen Emmisionsgrad violett.

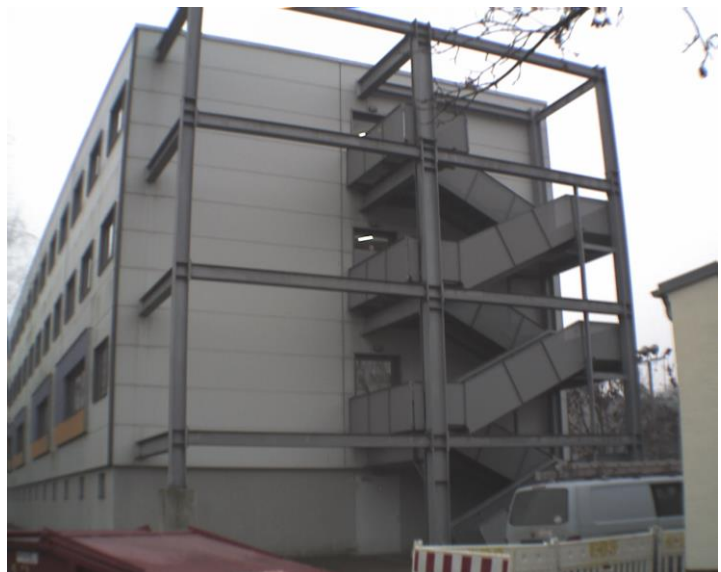
Die warm erscheinenden Flächen an den Dachübergängen können durch die Feuchtigkeit am Messtag oder geringen Undichtigkeiten bedingt sein.

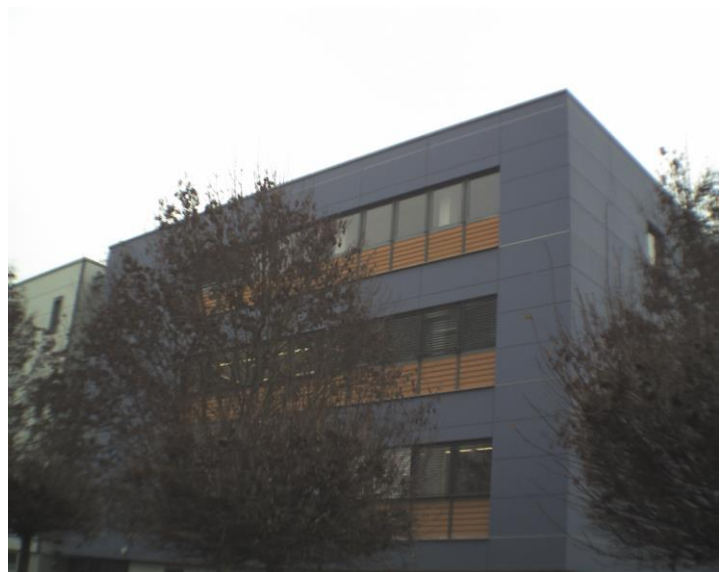
# Gebäude 73 – Standpunkt 12 (oben)

Keine besonderen Auffälligkeiten erkennbar.

Die Fensterrahmen erscheinen durch den unterschiedlichen Emmisionsgrad rot/violett.

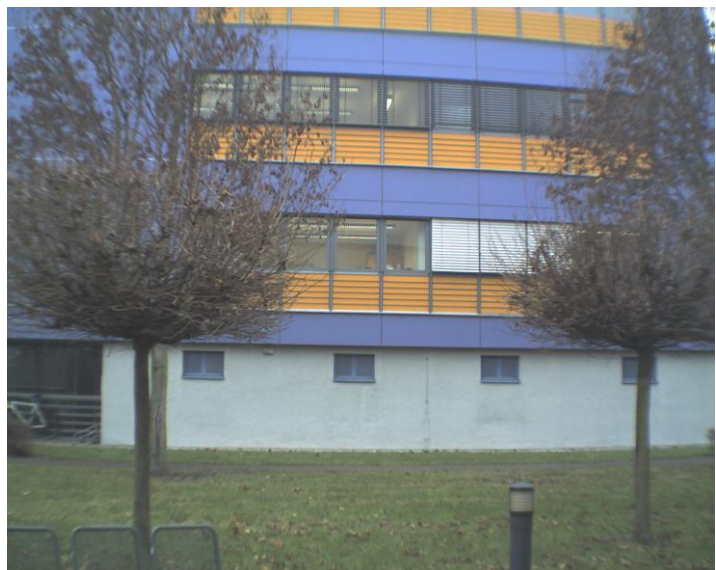
# Gebäude 73 – Standpunkt 12 (unten)

Eventueller Wärmeverlust durch geöffnetes Fenster unten rechts (wegen Gitter nicht erkennbar).

Die Fensterrahmen erscheinen durch den unterschiedlichen Emmisionsgrad rot/violett.

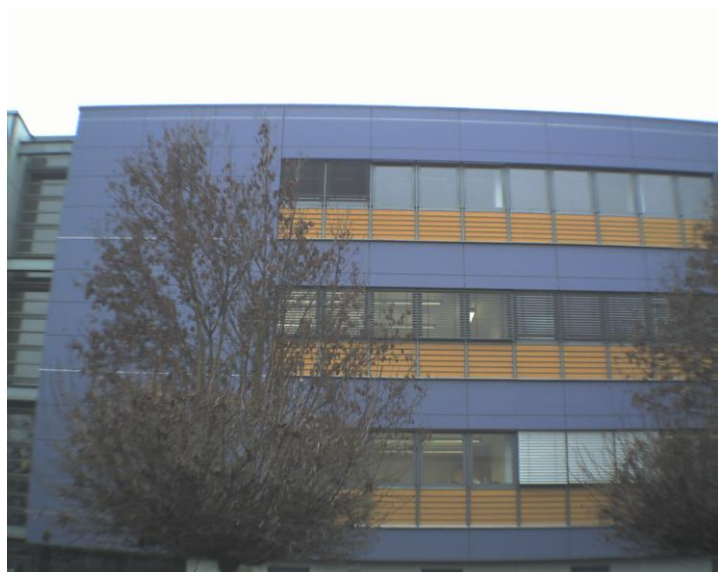
# Gebäude 73 – Standpunkt 13 (oben)

Keine besonderen Auffälligkeiten erkennbar.

Die Fensterrahmen erscheinen durch den unterschiedlichen Emmisionsgrad rot/violett.

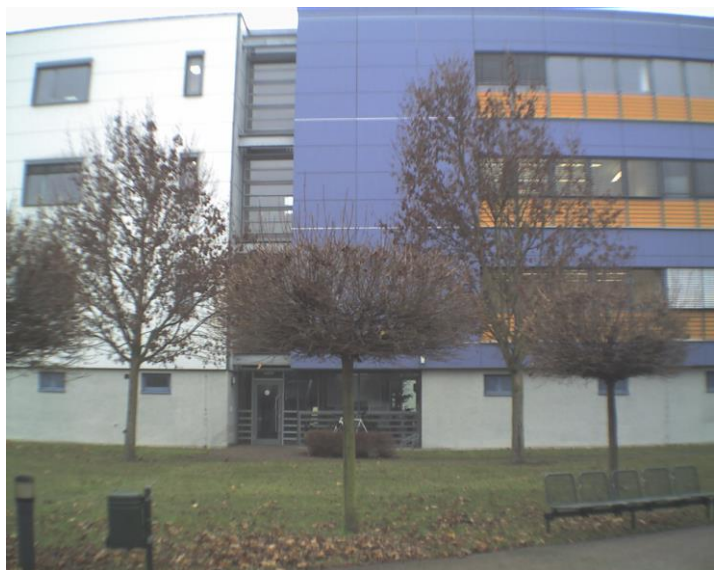
# Gebäude 73 – Standpunkt 14 (unten)

Wärmeverlust durch geöffnetes Fenster (links unten).

Leichte Undichtigkeiten an den Übergängen der Wandplatten an der Ecke (links).

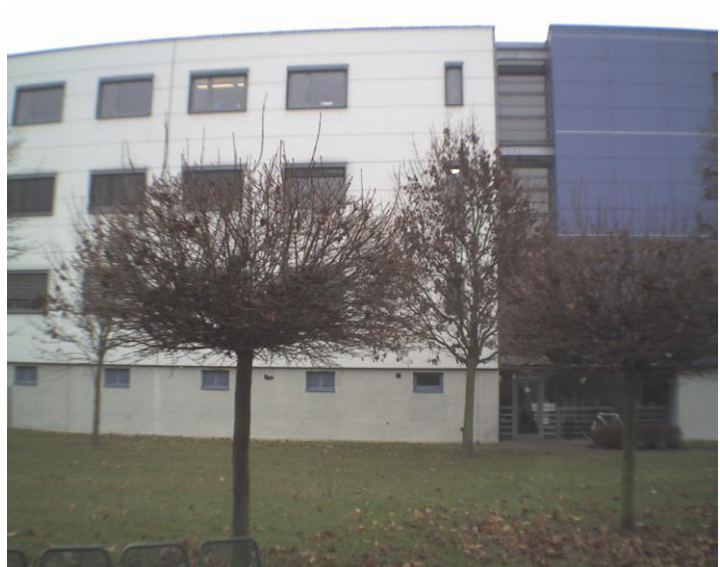
Leichte Undichtigkeiten an den  
Übergängen der Wandplatten.

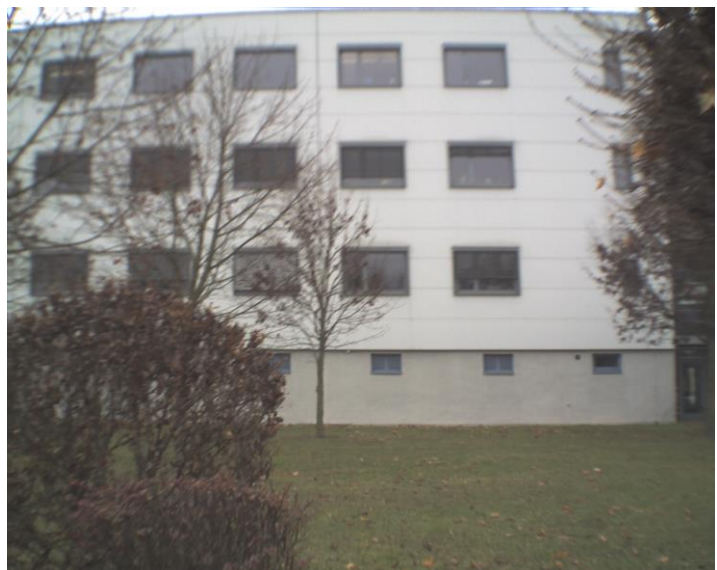
# Gebäude 73 – Standpunkt 16 (unten)

Leichte Undichtigkeiten an den Übergängen der Wandplatten.

Geringer Wärmeverlust im Bereich der unteren Fenster.

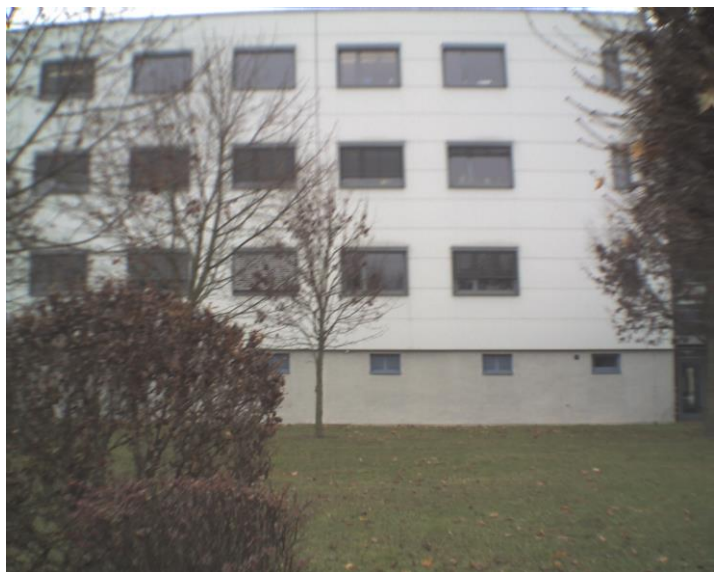
# Gebäude 73 – Standpunkt 16 (oben)

Leichte Undichtigkeiten an den Übergängen der Wandplatten.

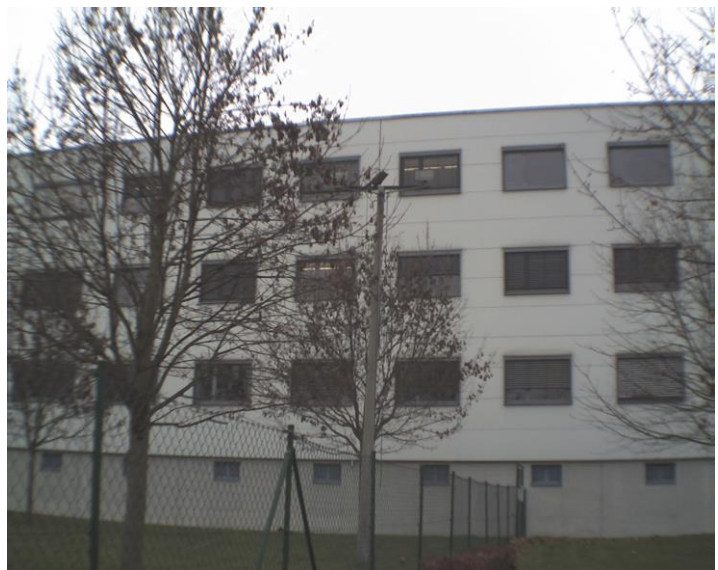
# Gebäude 73 – Standpunkt 17 (unten)

Leichte Undichtigkeiten an den Übergängen der Wandplatten.

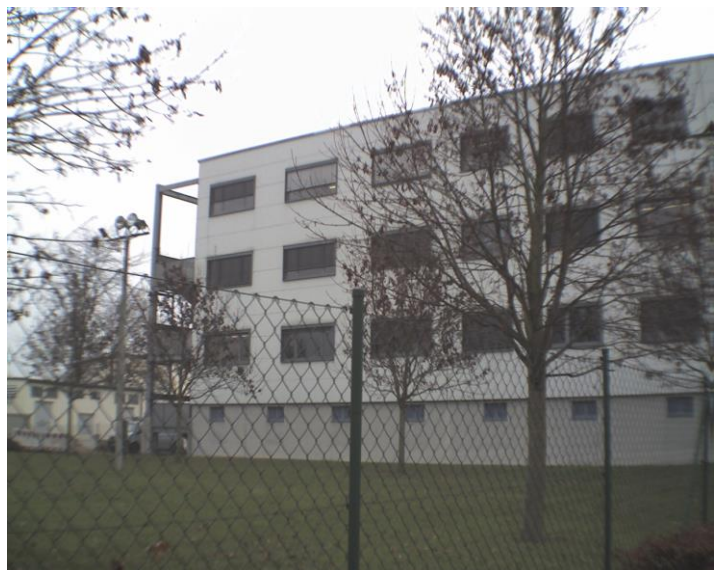
# Gebäude 73 – Standpunkt 18

Geringer Wärmeverlust im Bereich der unteren Fenster.

Leichte Undichtigkeiten an den Übergängen der Wandplatten an der oberen linken Ecke.
