**Hochschule Anhalt**

# **Untersuchung der energetischen Dichtigkeit von hochschuleigenen Gebäuden mittels Thermalkamera**

Standort Köthen

28.01.2015

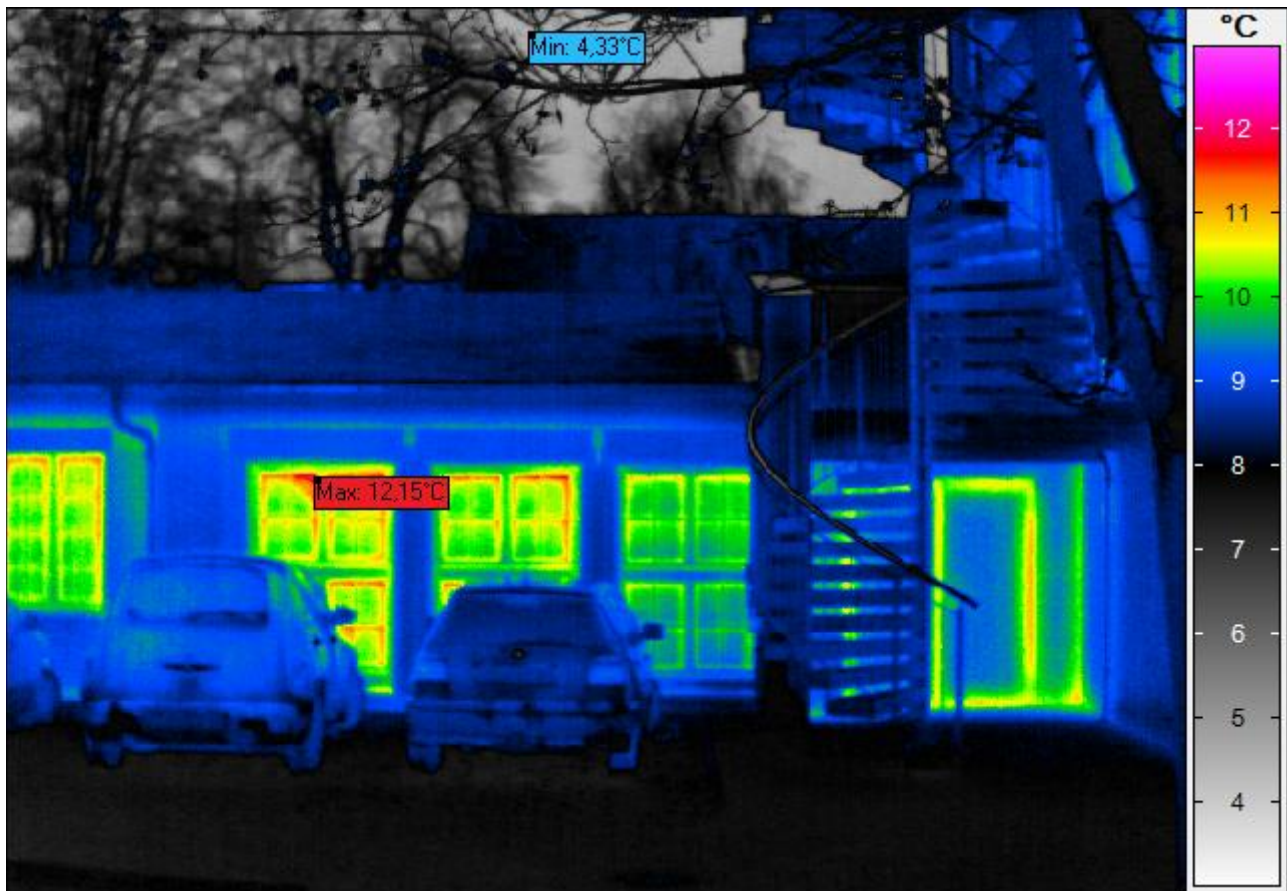
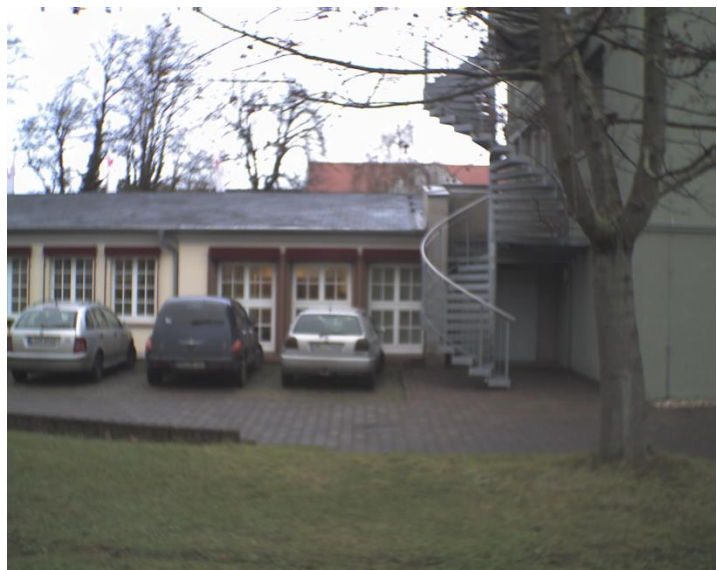
# Verbindungshaus – Standpunkt 1

Keine besonderen Auffälligkeiten  
erkennbar.

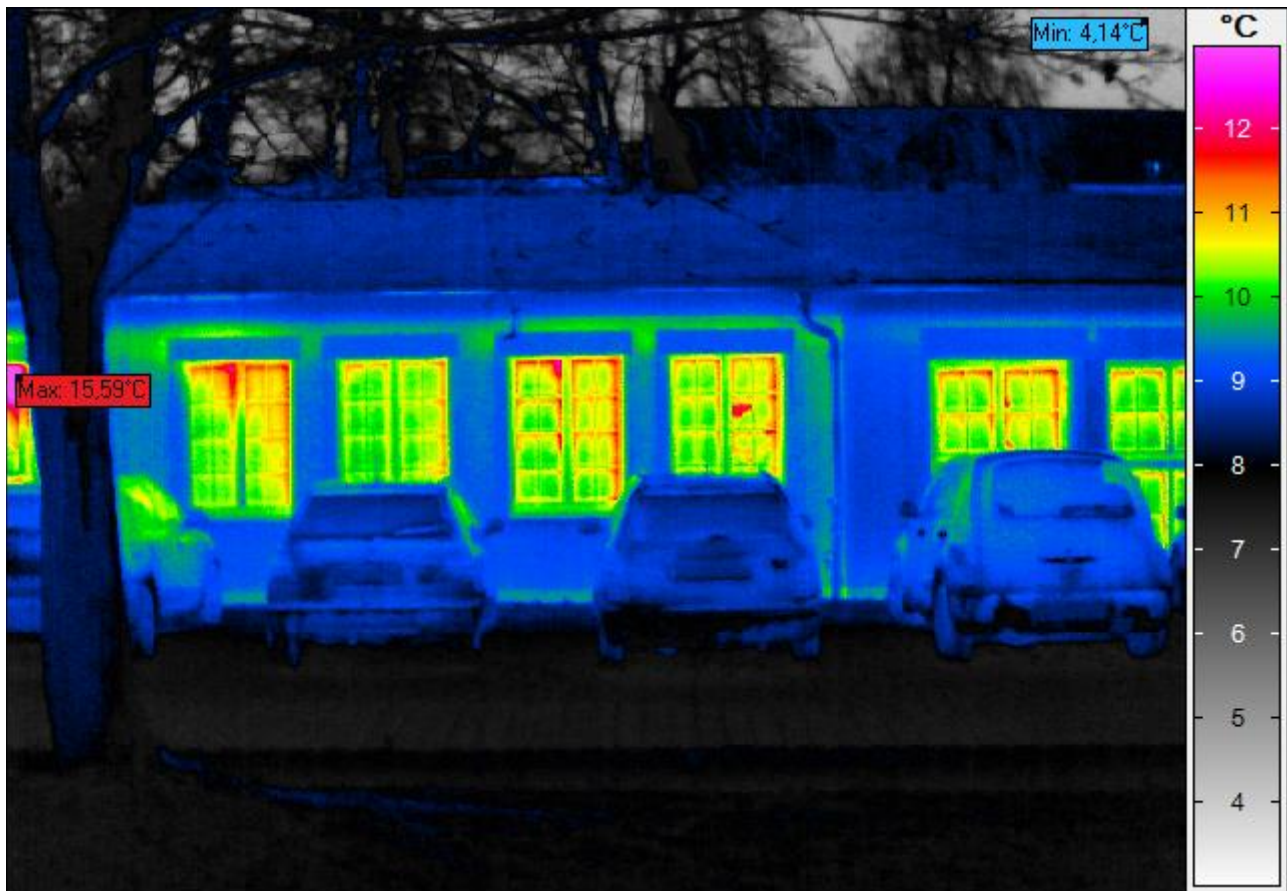
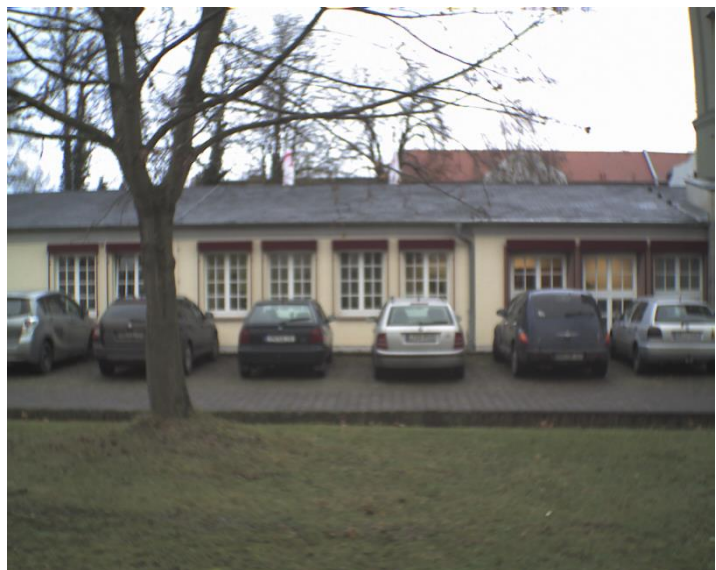
# Verbindungshaus – Standpunkt 2

Keine besonderen Auffälligkeiten  
erkennbar.

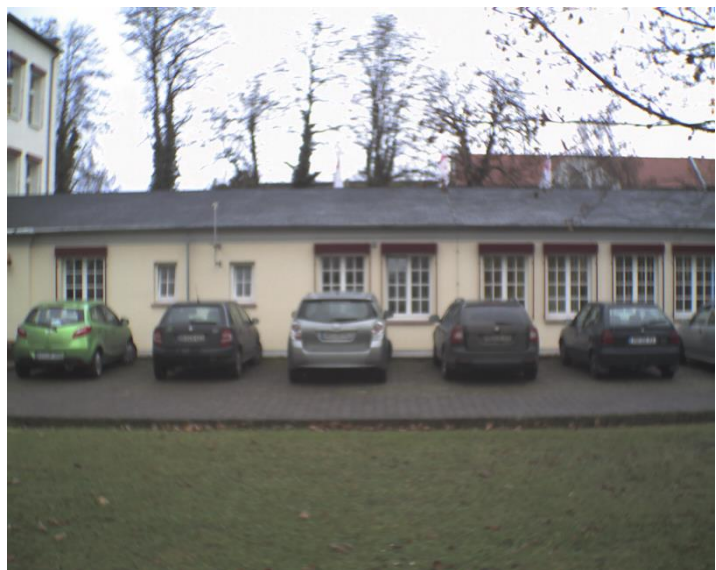
# Verbindungshaus – Standpunkt 3

Wärmeentweichung durch offene Fenster.

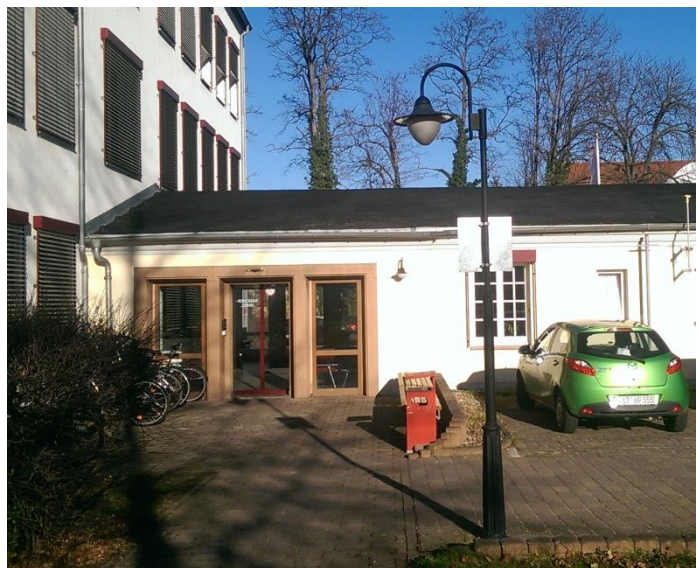
# Verbindungshaus – Standpunkt 4

Wärmeentweichung durch offene Fenster.

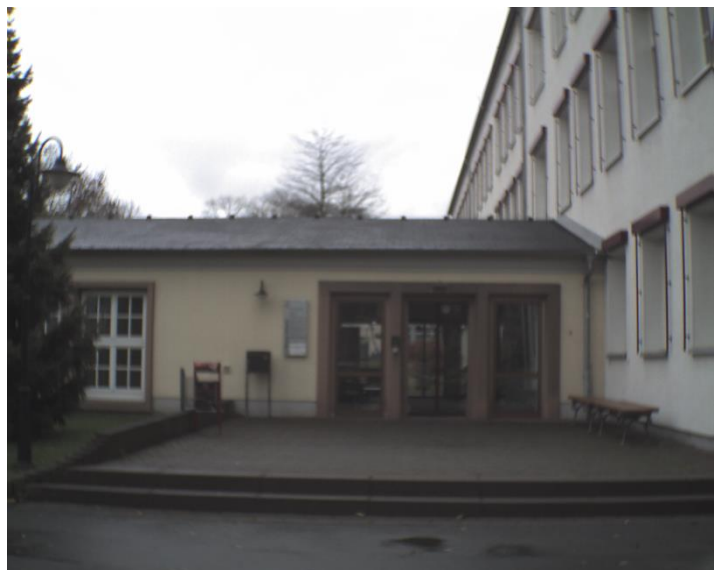
# Verbindungshaus – Standpunkt 5

Keine besonderen Auffälligkeiten  
erkennbar.

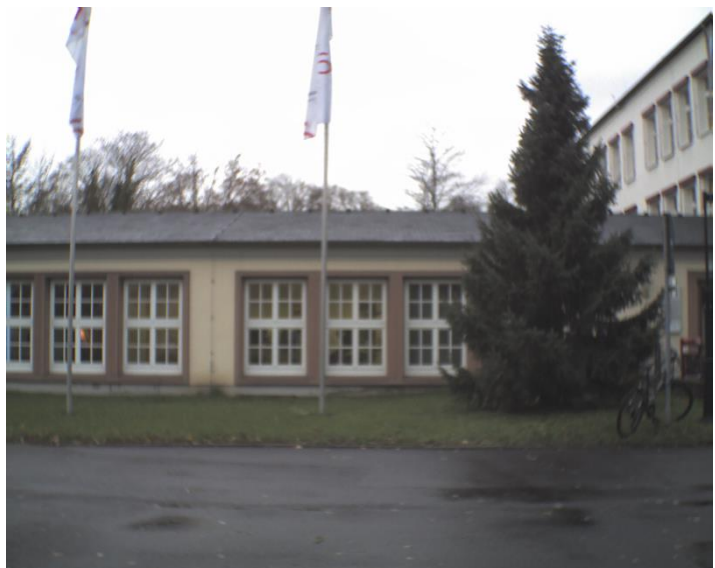
# Verbindungshaus – Standpunkt 6

Keine besonderen Auffälligkeiten  
erkennbar.

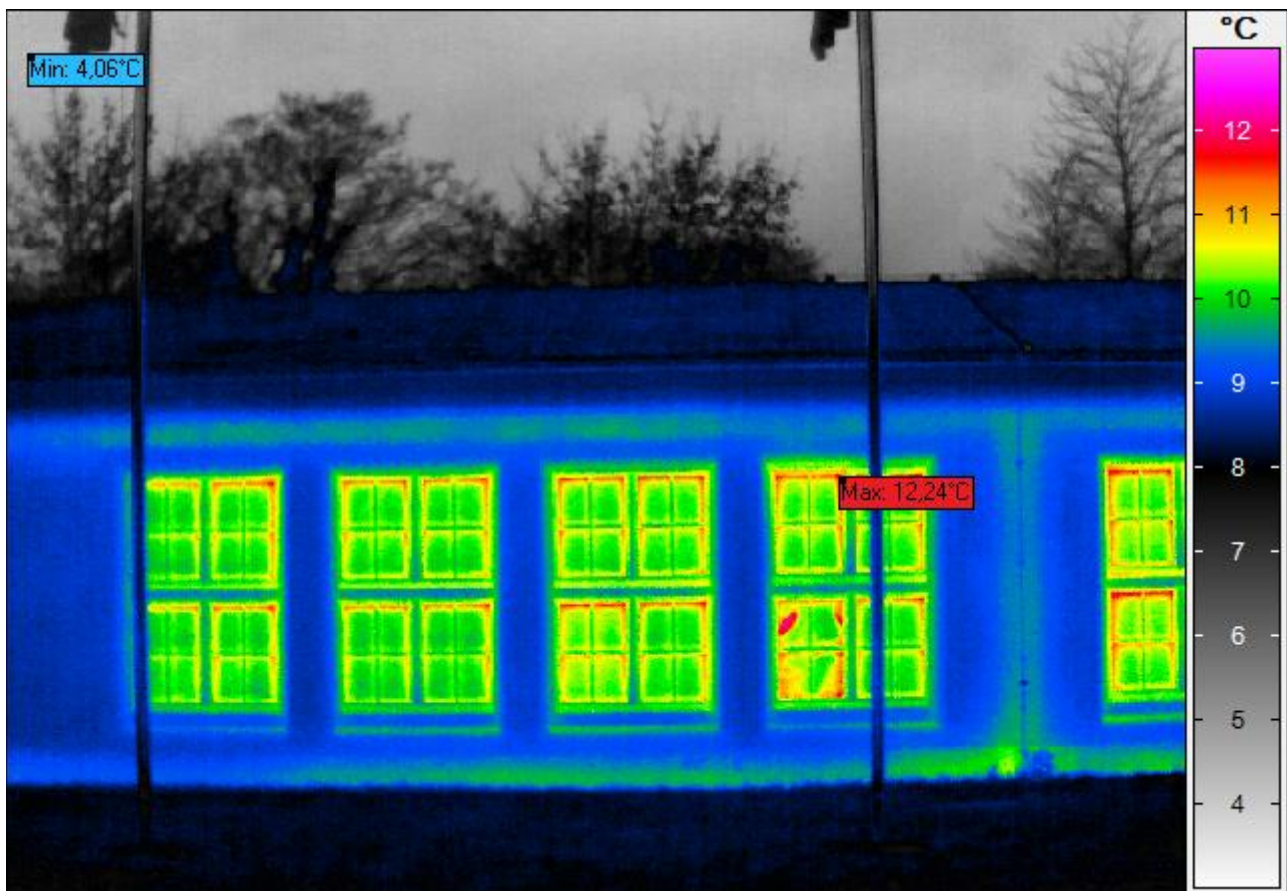
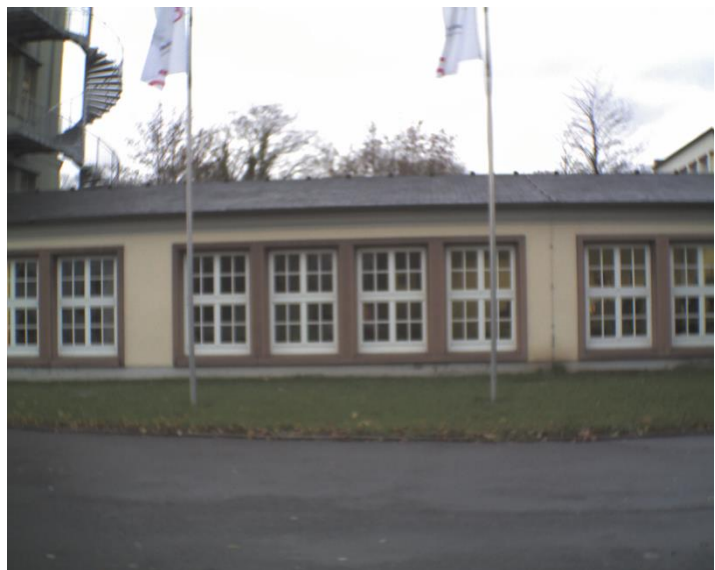
# Verbindungshaus – Standpunkt 7

Keine besonderen Auffälligkeiten  
erkennbar.

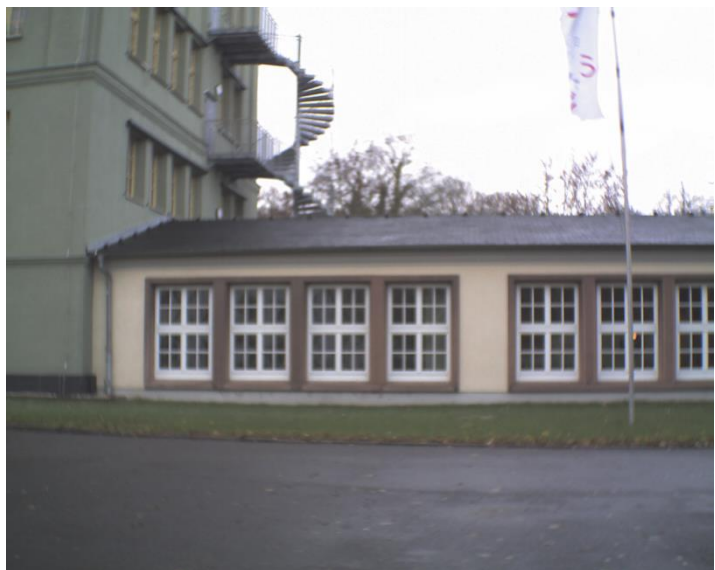
# Verbindungshaus – Standpunkt 8

Keine besonderen Auffälligkeiten  
erkennbar.

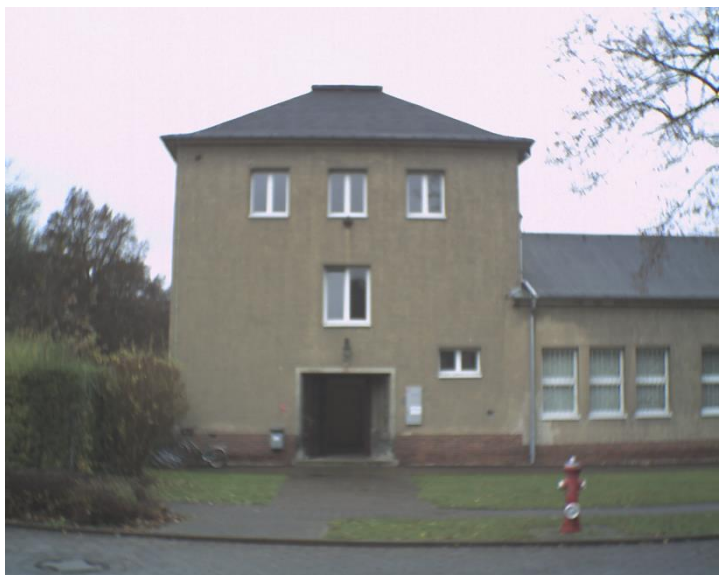
# Gebäude 7,8,9 – Standpunkt 1

Großer Wärmeverlust durch  
offenstehende Tür und offenes  
Fenster.

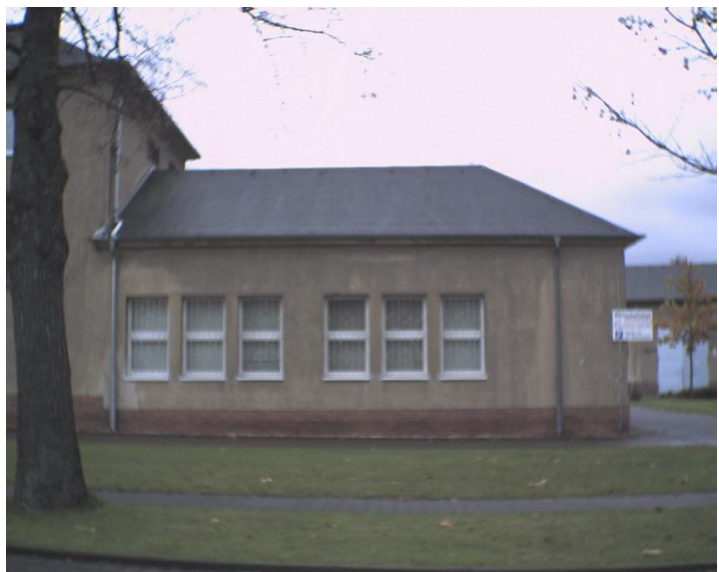
## Gebäude 7,8,9 – Standpunkt 2

Keine besonderen Auffälligkeiten  
erkennbar.

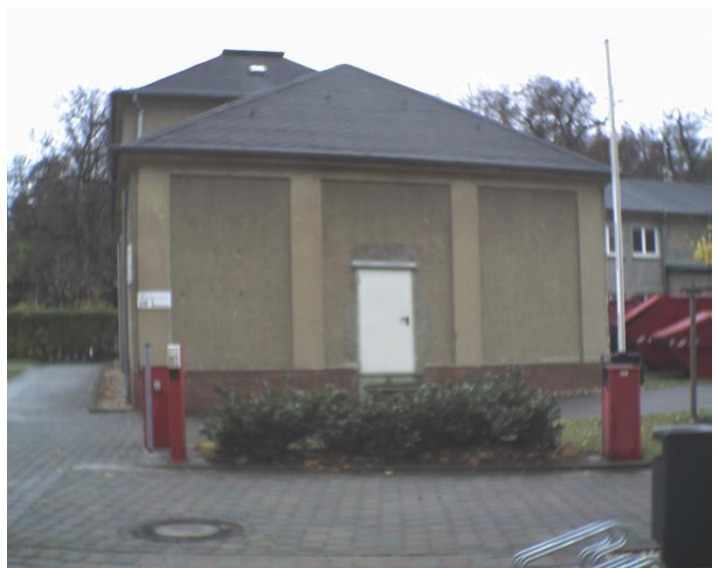
# Gebäude 7,8,9 – Standpunkt 3

Keine besonderen Auffälligkeiten  
erkennbar.

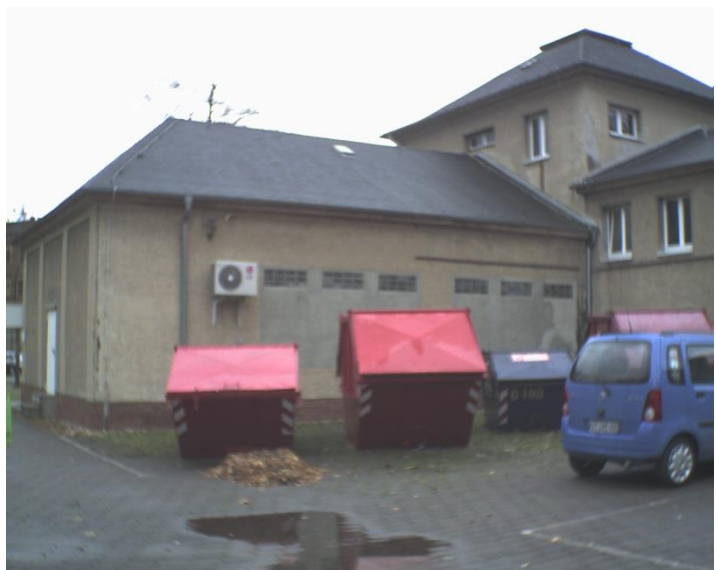
# Gebäude 7,8,9 – Standpunkt 4

Keine besonderen Auffälligkeiten  
erkennbar.

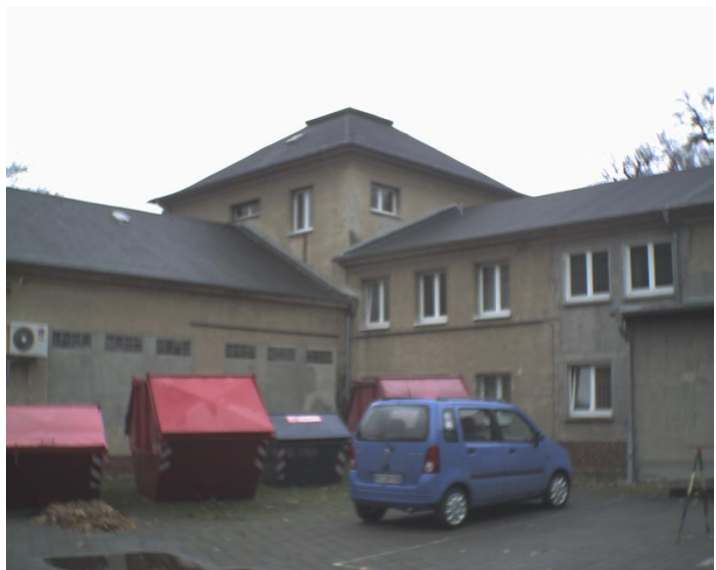
# Gebäude 7,8,9 – Standpunkt 5

Wärmeverlust durch offene Fenster.

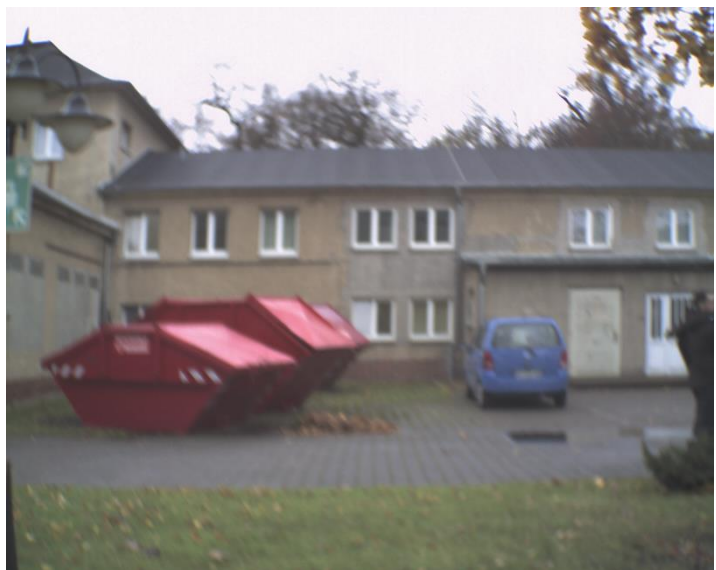
# Gebäude 7,8,9 – Standpunkt 6

Wärmeverlust durch offene Fenster.

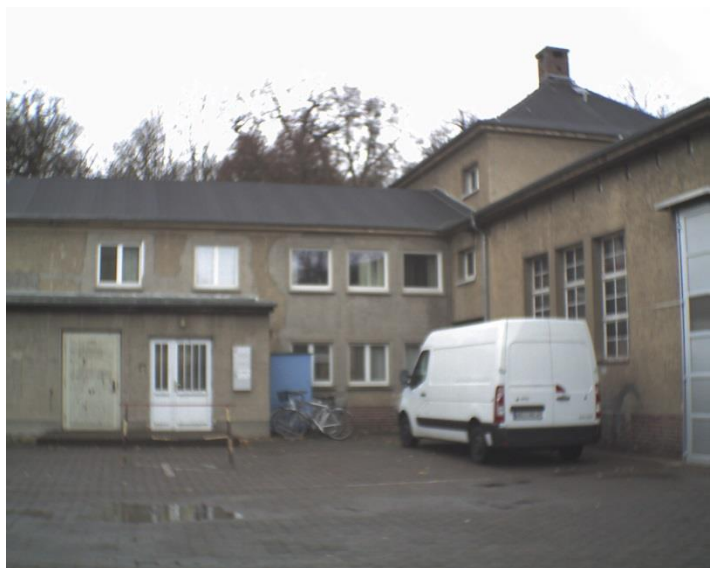
# Gebäude 7,8,9 – Standpunkt 7

Keine besonderen Auffälligkeiten erkennbar.

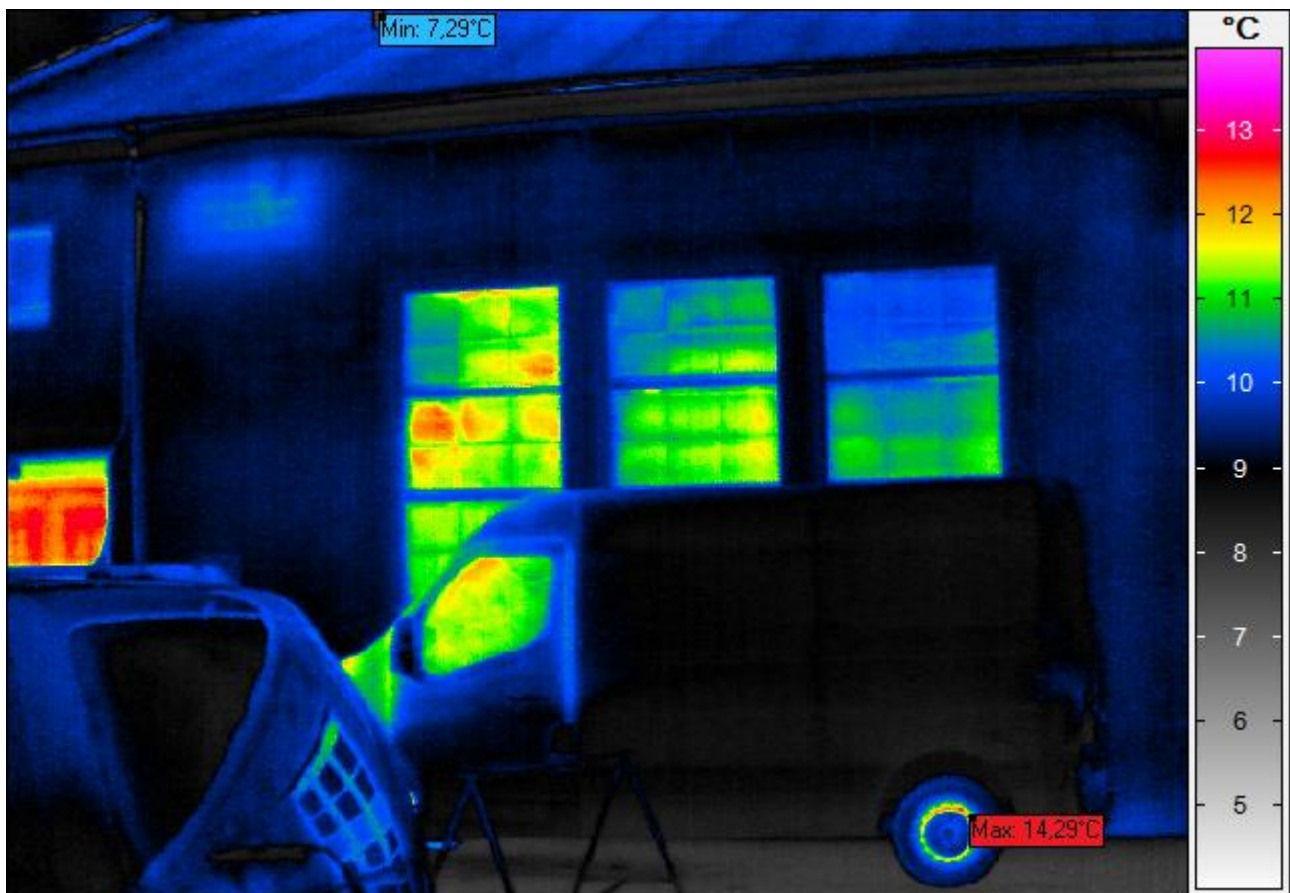
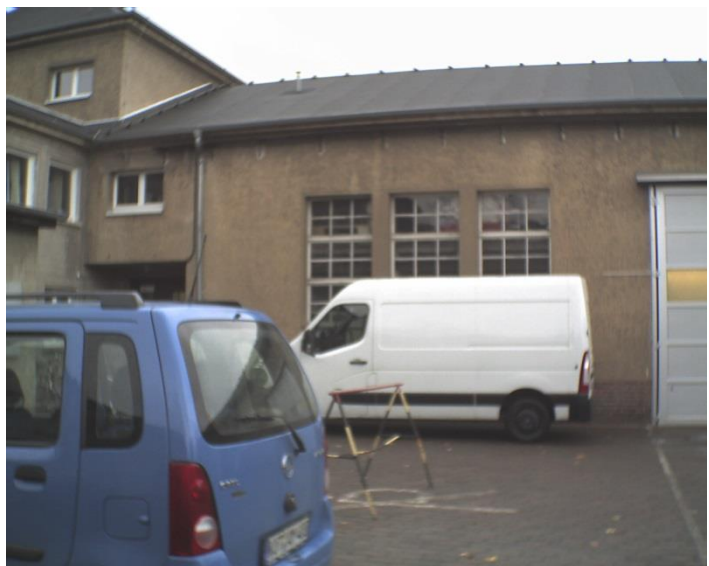
# Gebäude 7,8,9 – Standpunkt 8

Keine besonderen Auffälligkeiten  
erkennbar.

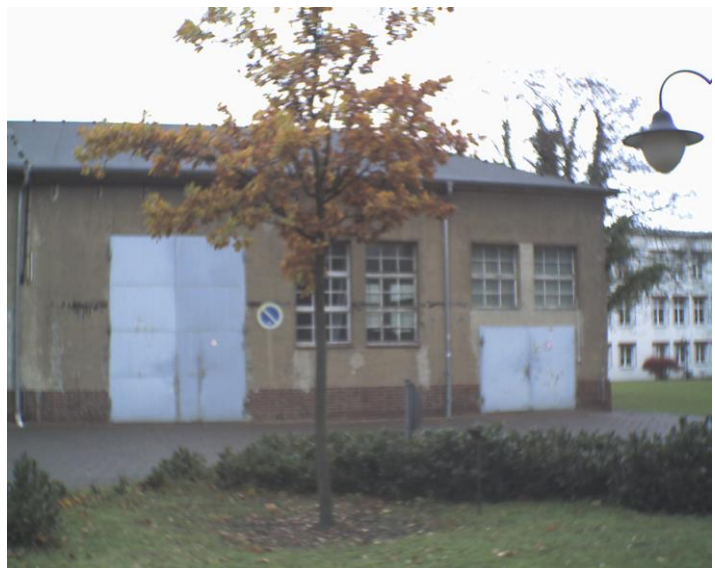
# Gebäude 7,8,9 – Standpunkt 11

Keine besonderen Auffälligkeiten  
erkennbar.

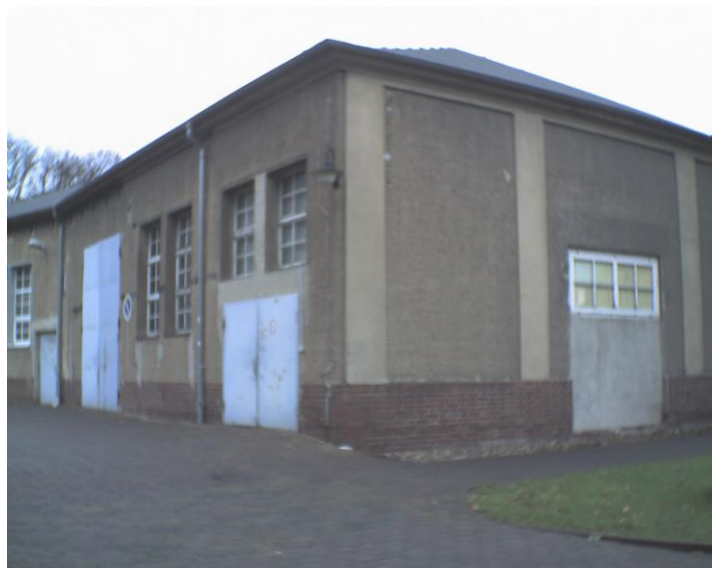
# Gebäude 7,8,9 – Standpunkt 12

Keine besonderen Auffälligkeiten  
erkennbar.

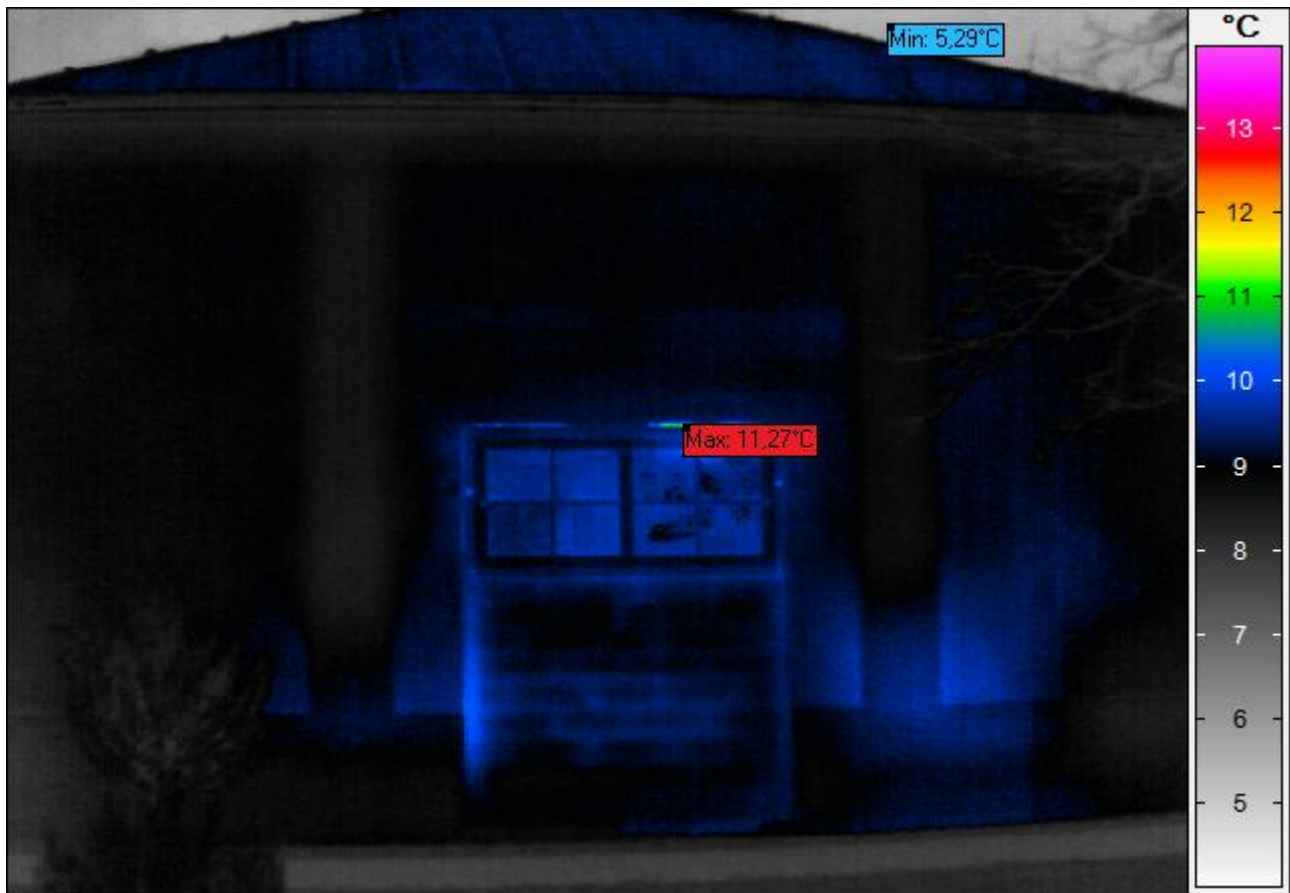
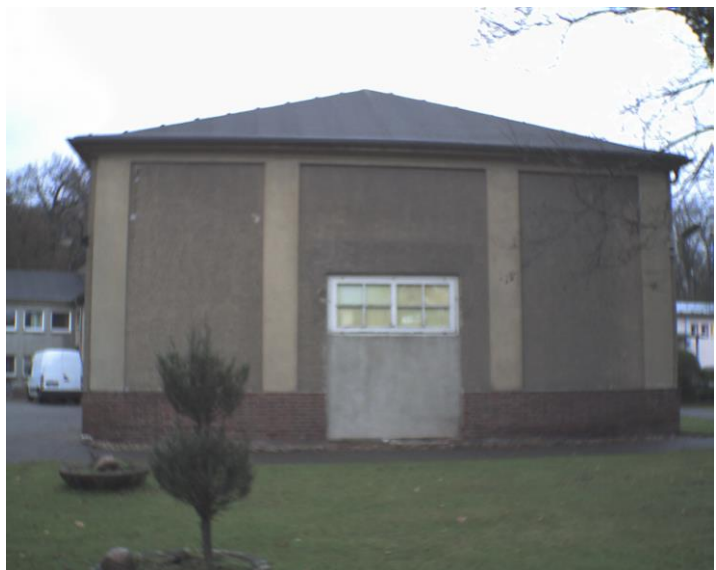
# Gebäude 7,8,9 – Standpunkt 13

Keine besonderen Auffälligkeiten  
erkennbar.

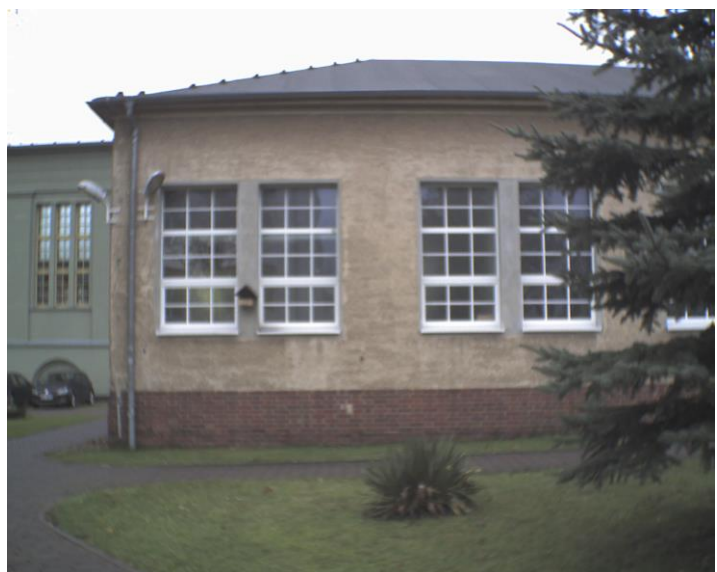
# Gebäude 7,8,9 – Standpunkt 14

Keine besonderen Auffälligkeiten  
erkennbar.

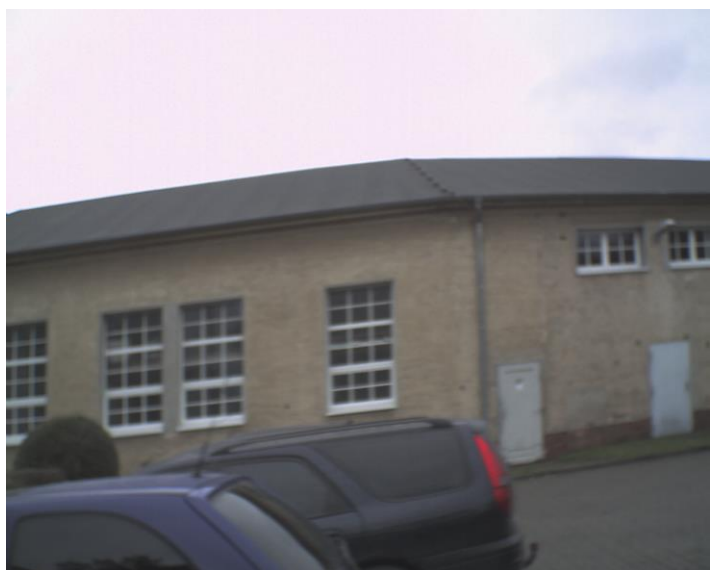
# Gebäude 7,8,9 – Standpunkt 15

Keine besonderen Auffälligkeiten  
erkennbar.

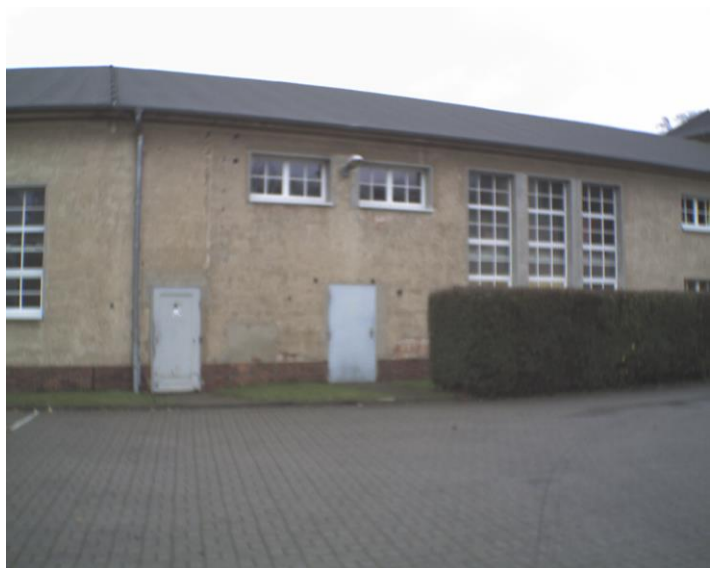
# Gebäude 7,8,9 – Standpunkt 16

Keine besonderen Auffälligkeiten  
erkennbar.

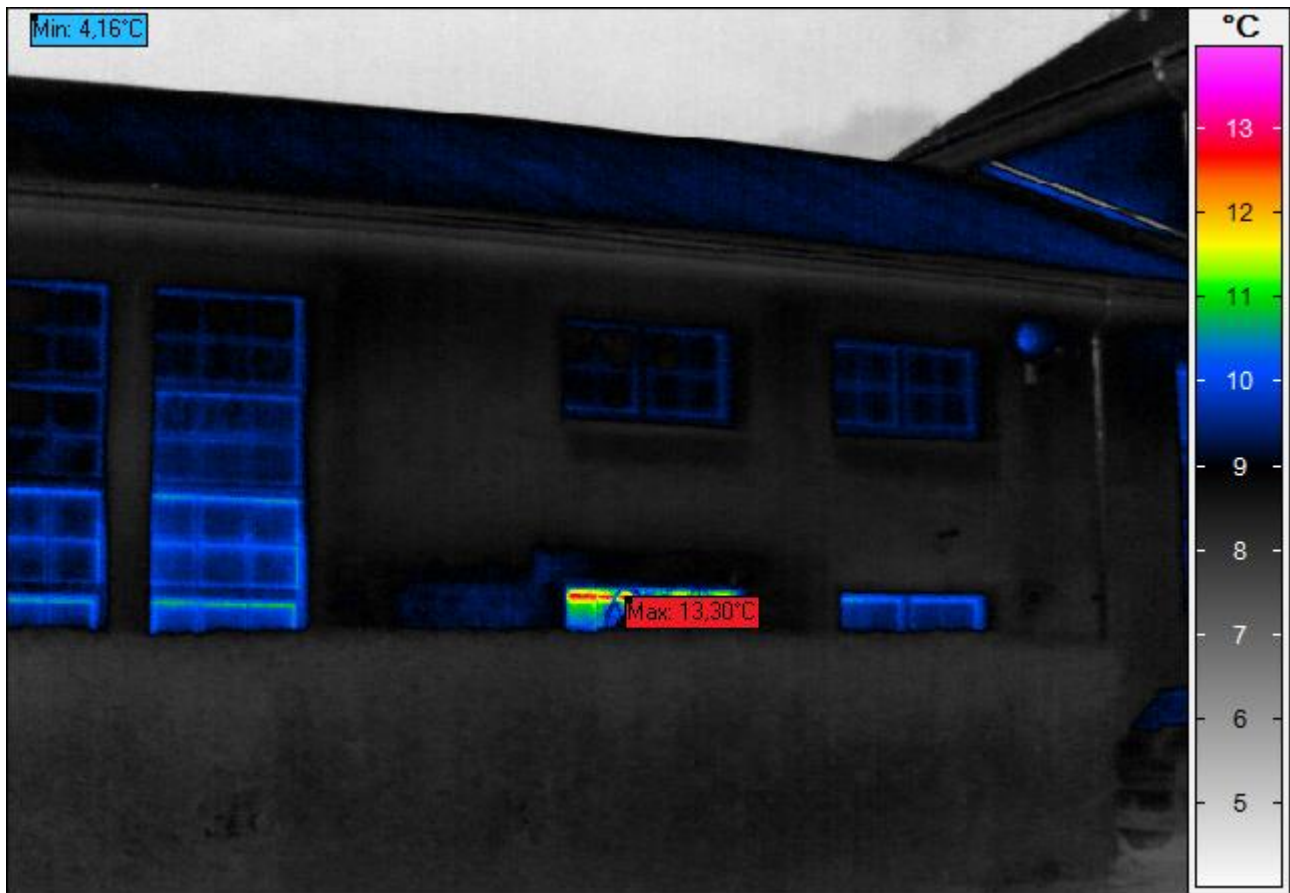
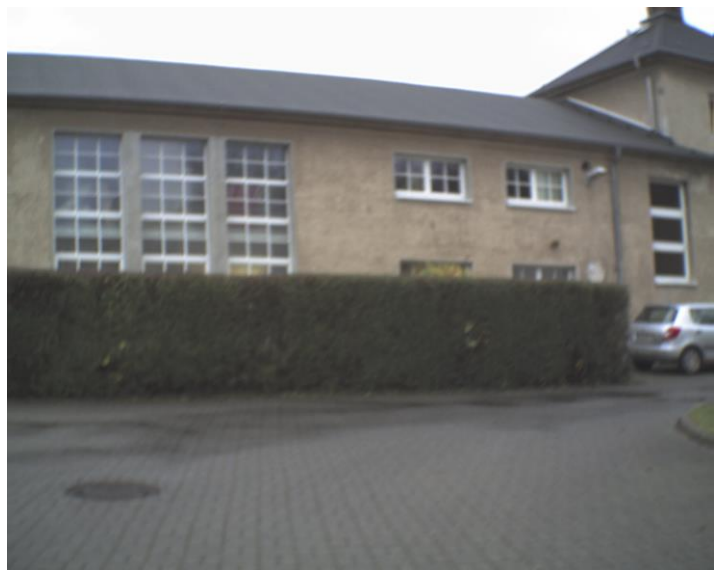
# Gebäude 7,8,9 – Standpunkt 17

Keine besonderen Auffälligkeiten  
erkennbar.

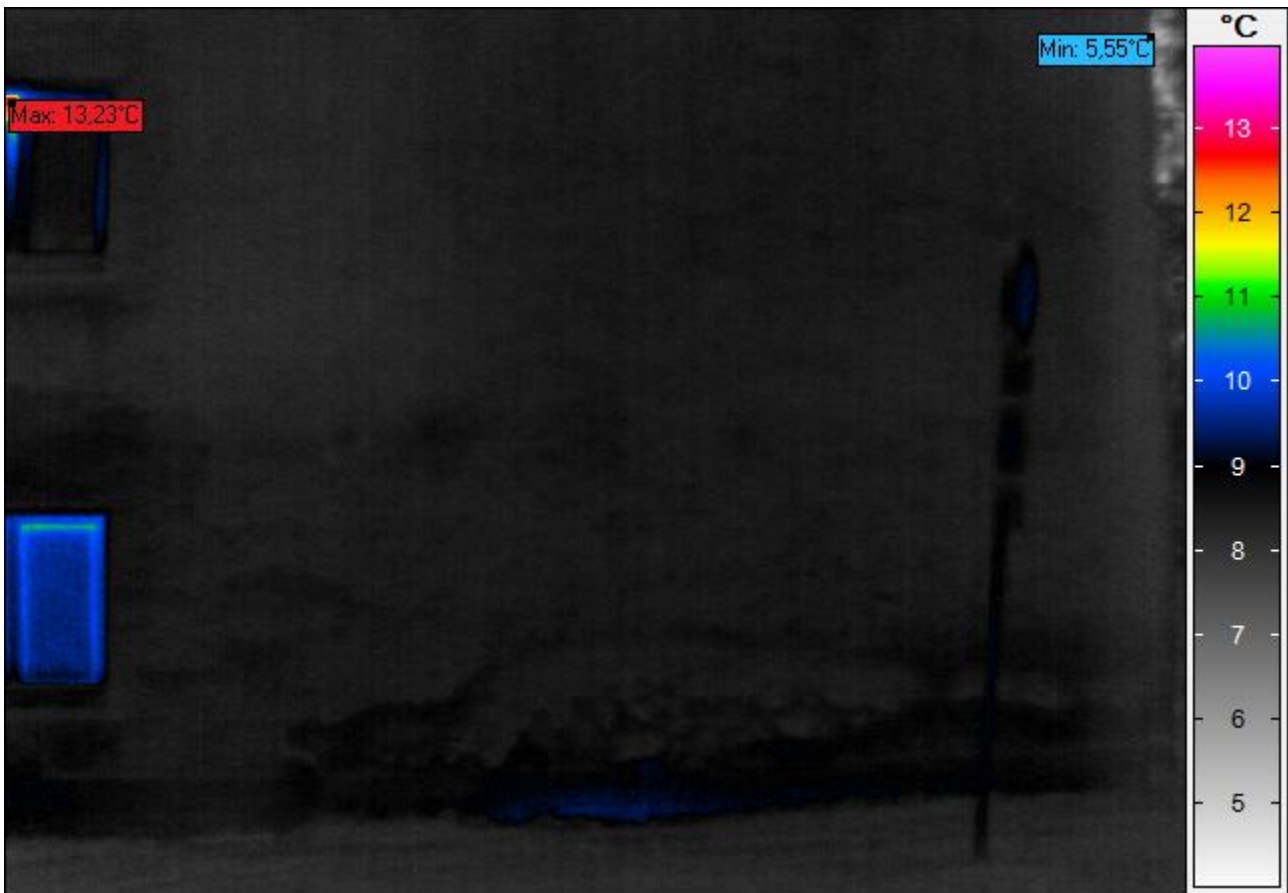
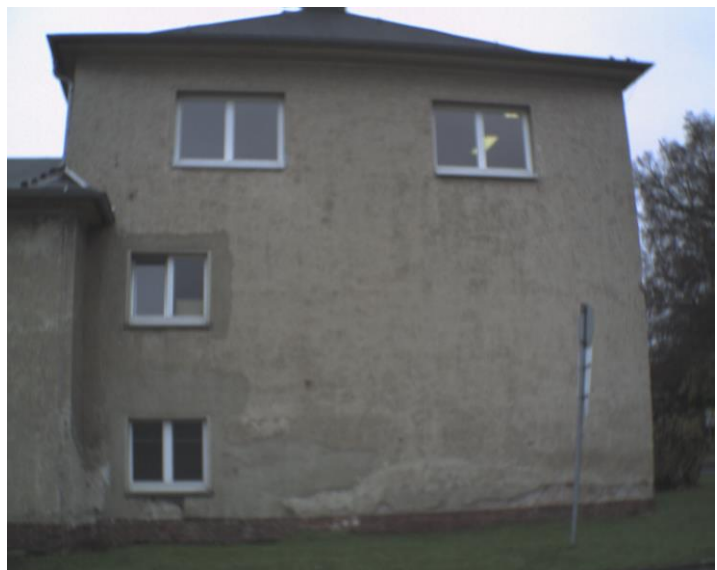
# Gebäude 7,8,9 – Standpunkt 18 (unten)

Keine besonderen Auffälligkeiten  
erkennbar.

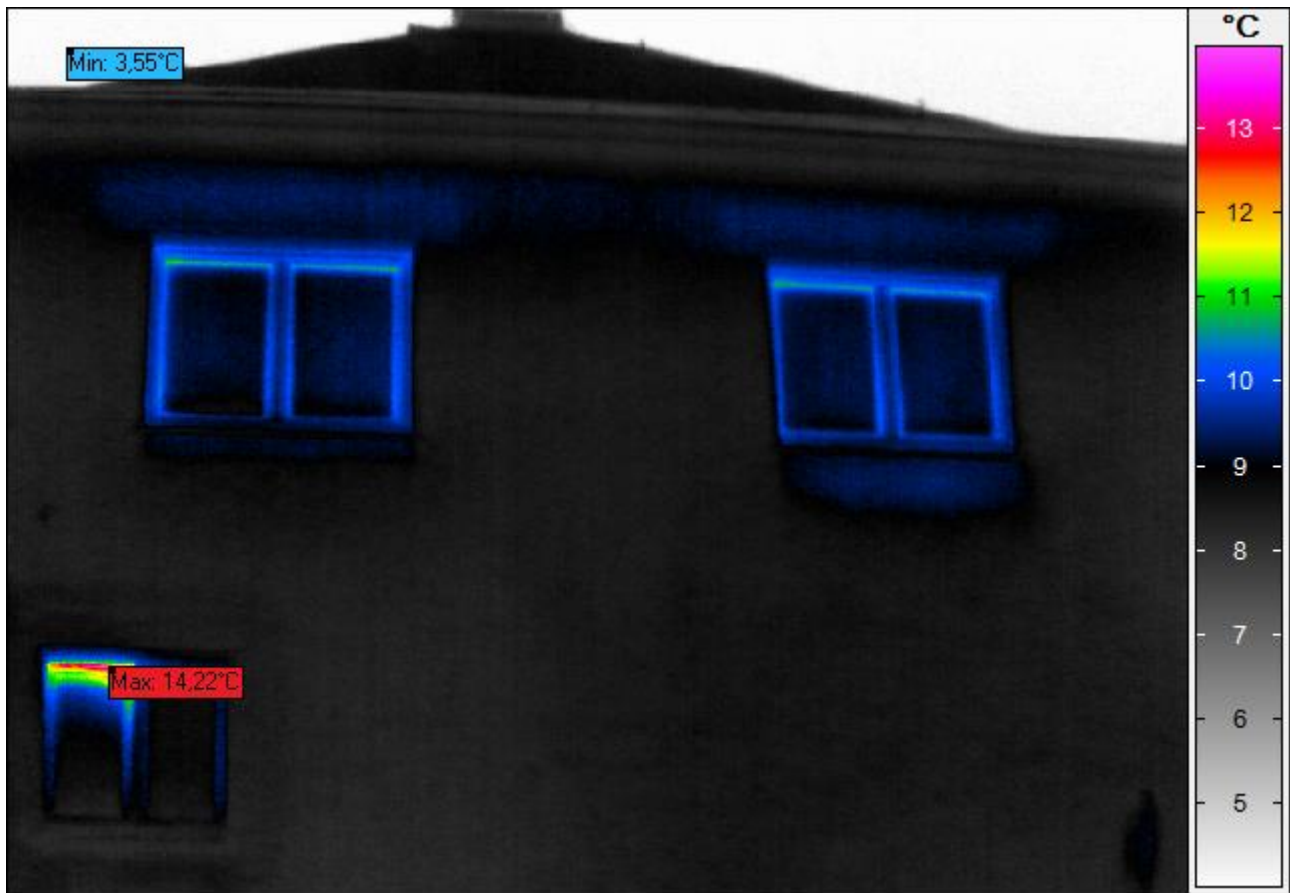
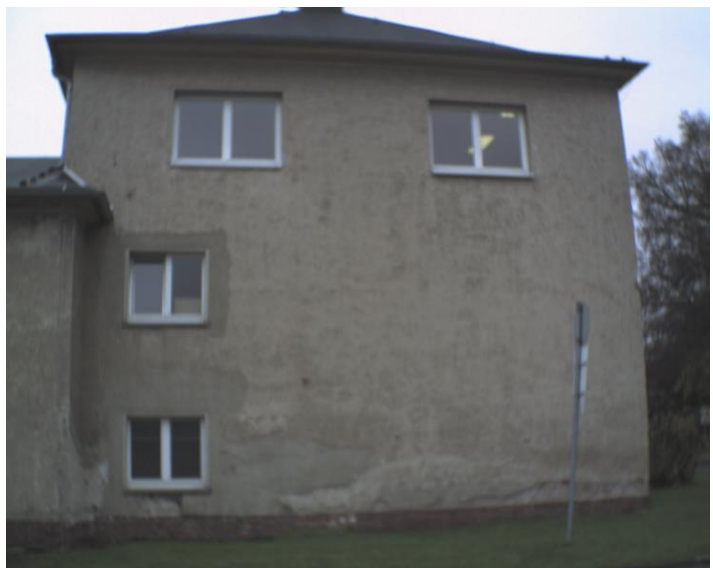
# Gebäude 7,8,9 – Standpunkt 18 (oben)

Wärmeverlust durch offenes Fenster.

Grundsätzlich ist das Lüftungsverhalten der verschiedenen Raumnutzer zu bemängeln. Dies macht sich bemerkbar durch die vielen offenen Fenster, die während der Aufnahmen erfasst wurden. Um hier einen geringeren Wärmeverlust zu erzielen, sollte beispielsweise verstärkt auf Stoßlüftung geachtet werden. Ein entsprechender Hinweis als Rundschreiben wäre hierbei empfehlenswert.

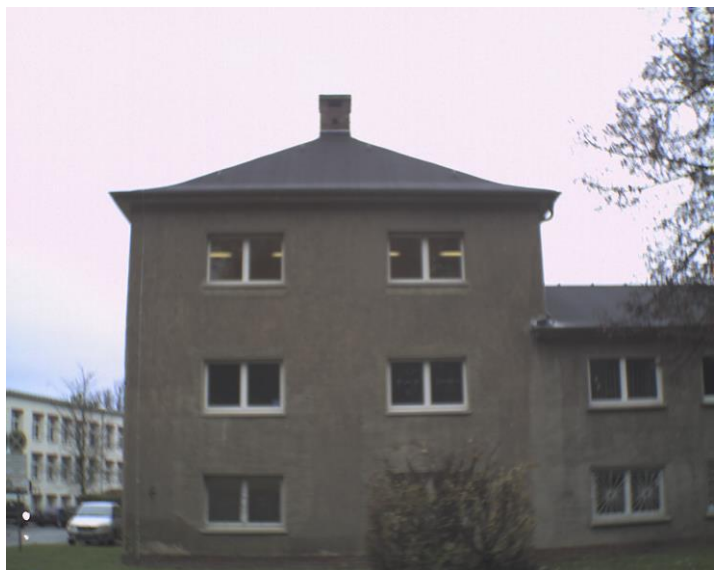
# Gebäude 7,8,9 – Standpunkt 19 (unten)

Wärmeverlust durch offene Fenster.

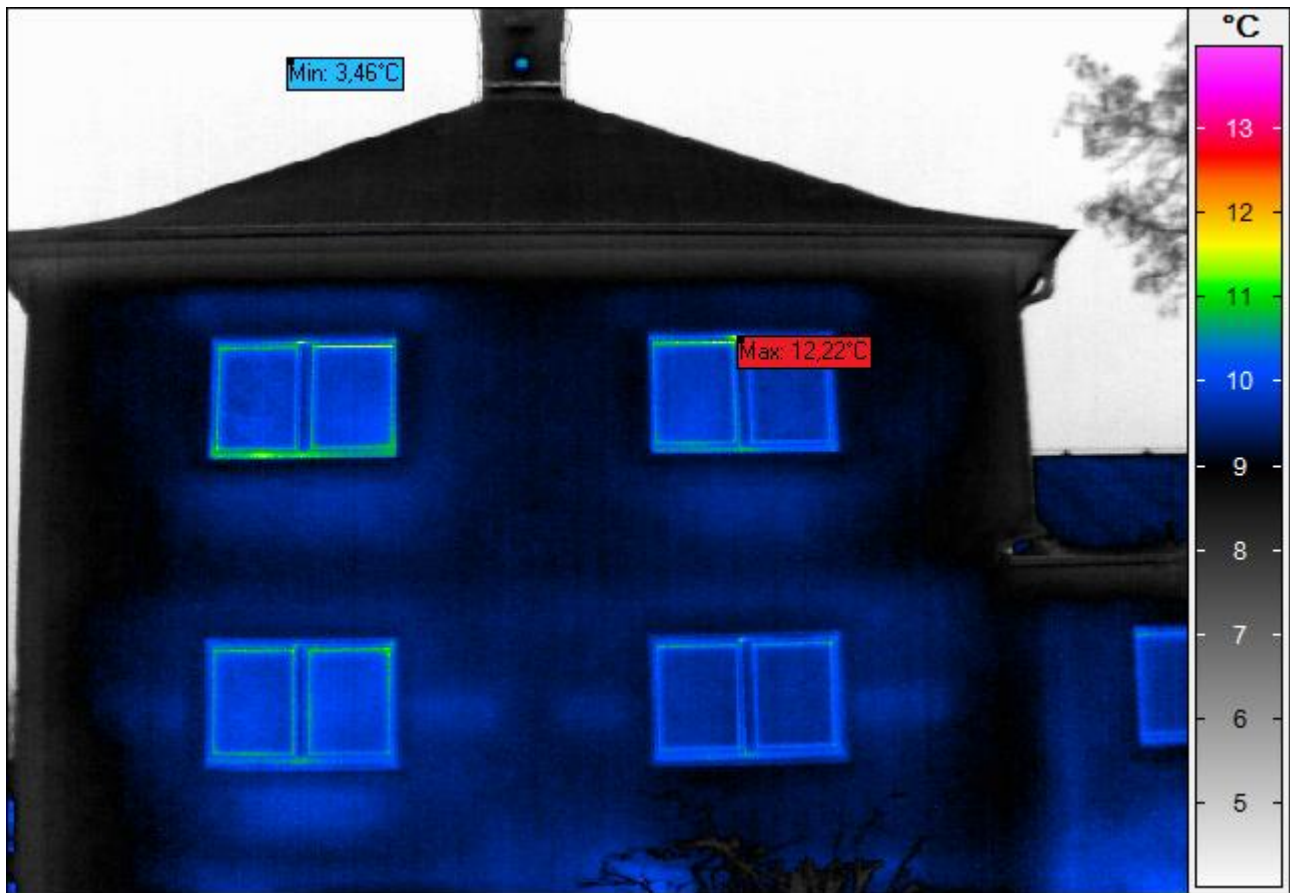
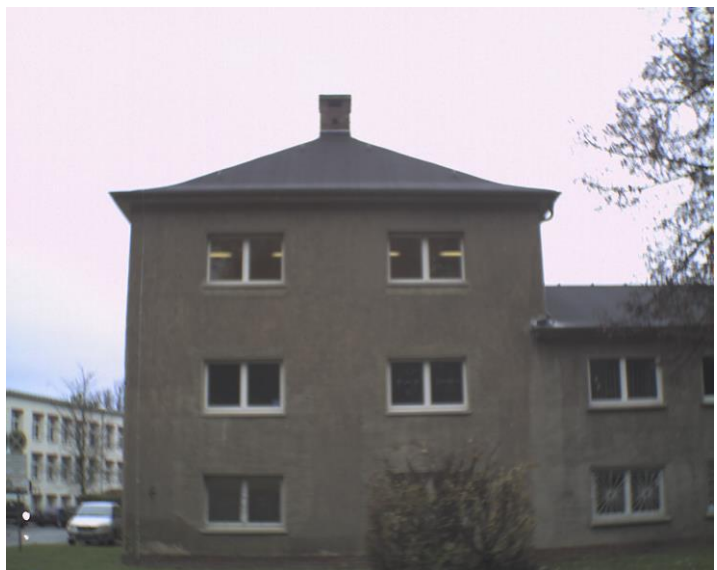
# Gebäude 7,8,9 – Standpunkt 19 (oben)

Keine besonderen Auffälligkeiten  
erkennbar.

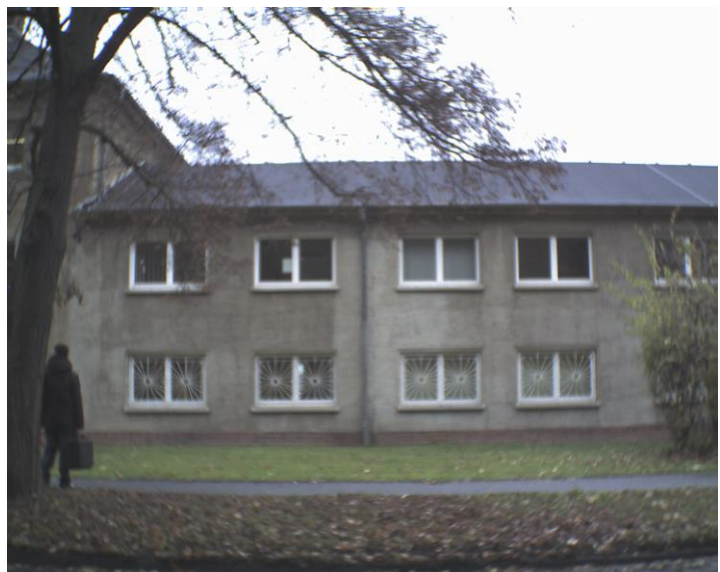
# Gebäude 7,8,9 – Standpunkt 20

Keine besonderen Auffälligkeiten  
erkennbar.

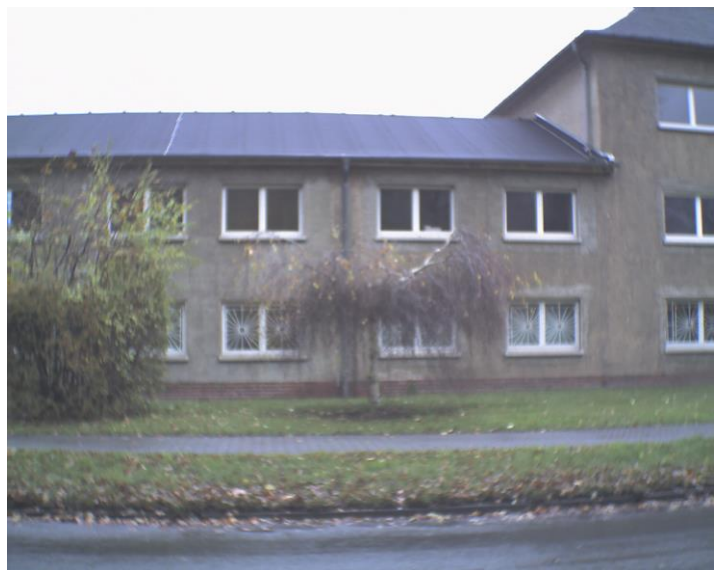
# Gebäude 7,8,9 – Standpunkt 21

Keine besonderen Auffälligkeiten  
erkennbar.
