**Hochschule Anhalt**

# **Untersuchung der energetischen Dichtigkeit von hochschuleigenen Gebäuden mittels Thermalkamera**

Standort Köthen

28.01.2015

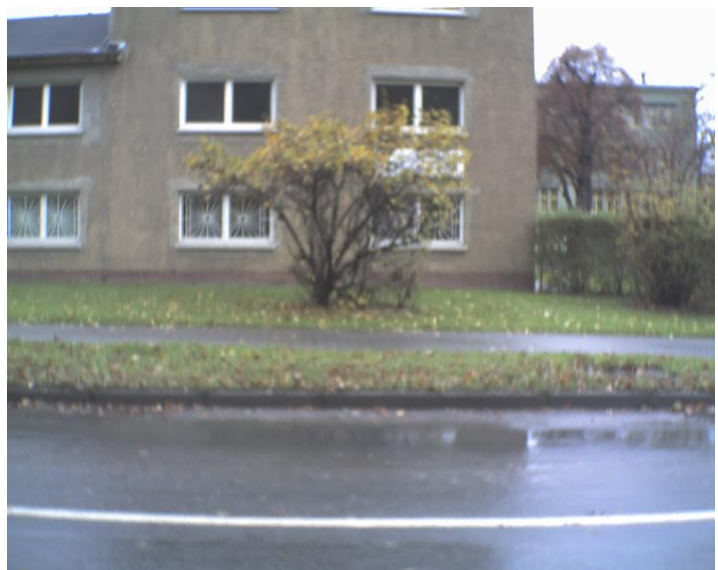
# Gebäude 7,8,9 – Standpunkt 22 (unten)

Wärmeverlust durch offenes Fenster.

Grundsätzlich ist das Lüftungsverhalten der verschiedenen Raumnutzer zu bemängeln. Dies macht sich bemerkbar durch die vielen offenen Fenster, die während der Aufnahmen erfasst wurden. Um hier einen geringeren Wärmeverlust zu erzielen, sollte beispielsweise verstärkt auf Stoßlüftung geachtet werden. Ein entsprechender Hinweis als Rundschreiben wäre hierbei empfehlenswert.

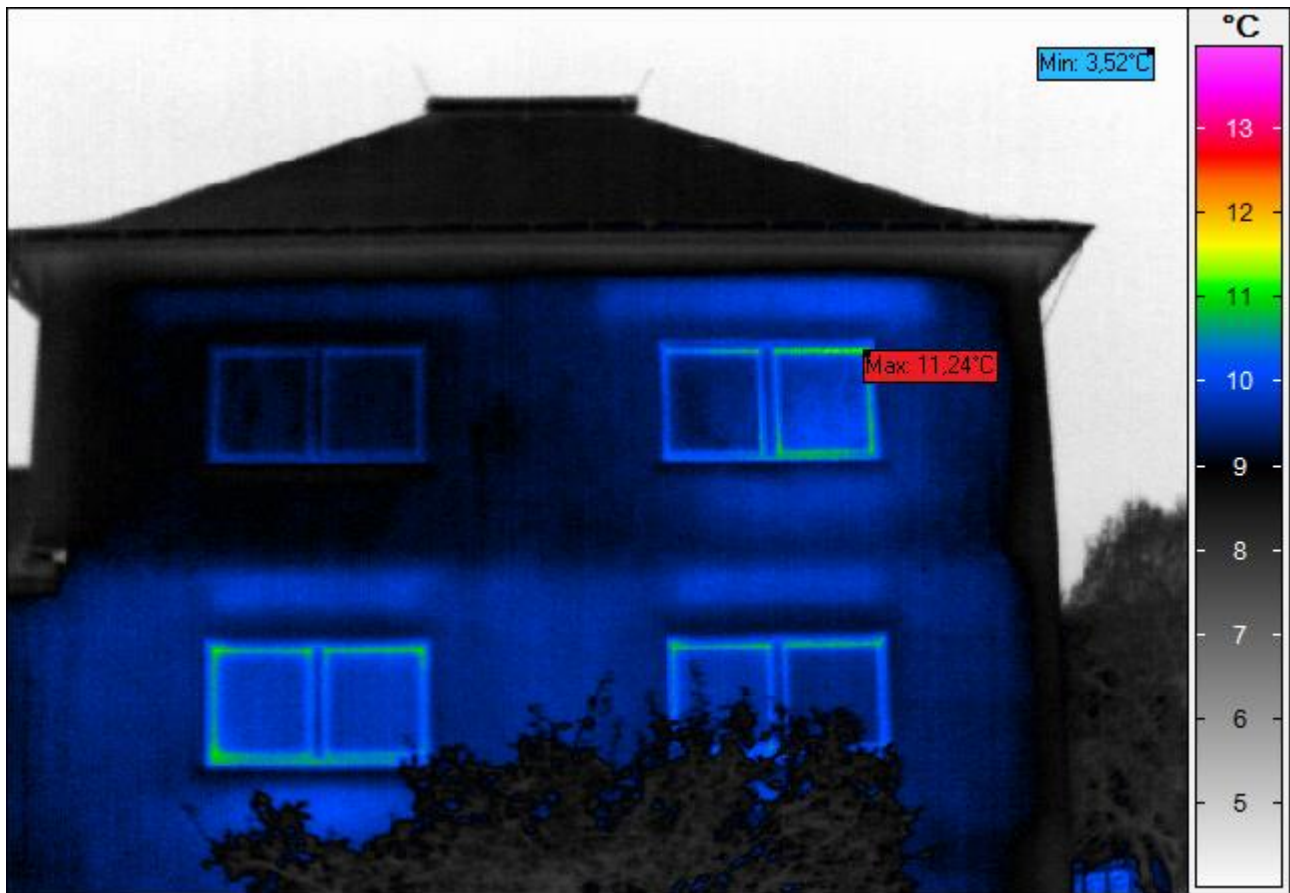
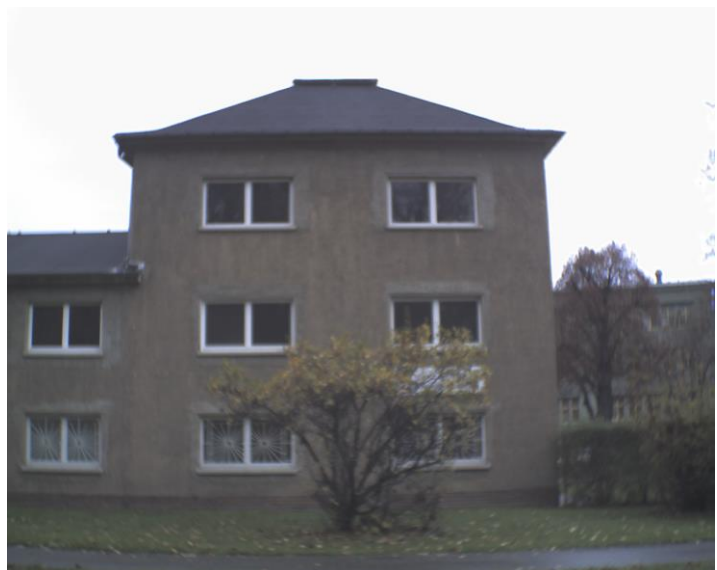
# Gebäude 7,8,9 – Standpunkt 22 (oben)

Keine besonderen Auffälligkeiten  
erkennbar.

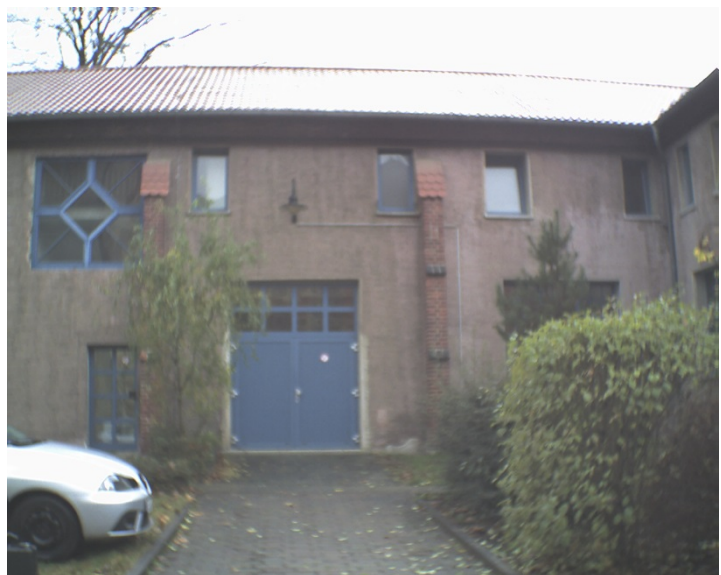
# Gebäude 13 – Standpunkt 2

Entweichende Wärme durch  
offene Fenster.

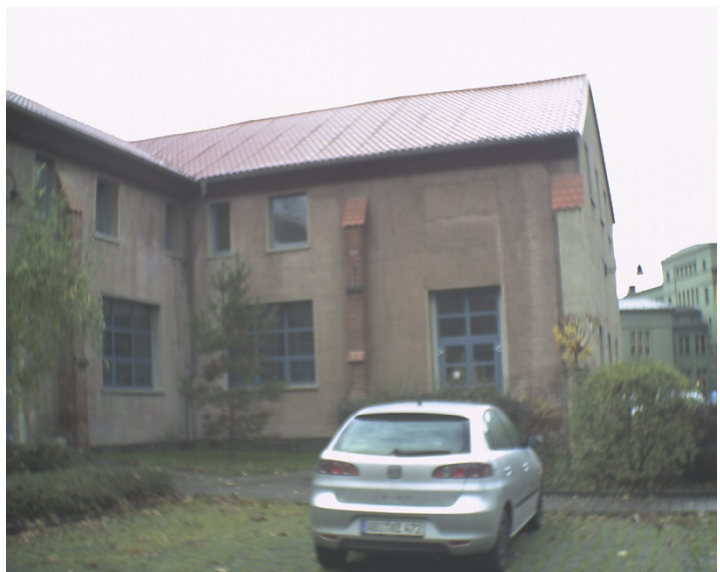
# Gebäude 13 – Standpunkt 3

Entweichende Wärme durch  
offenes Fenster (links).

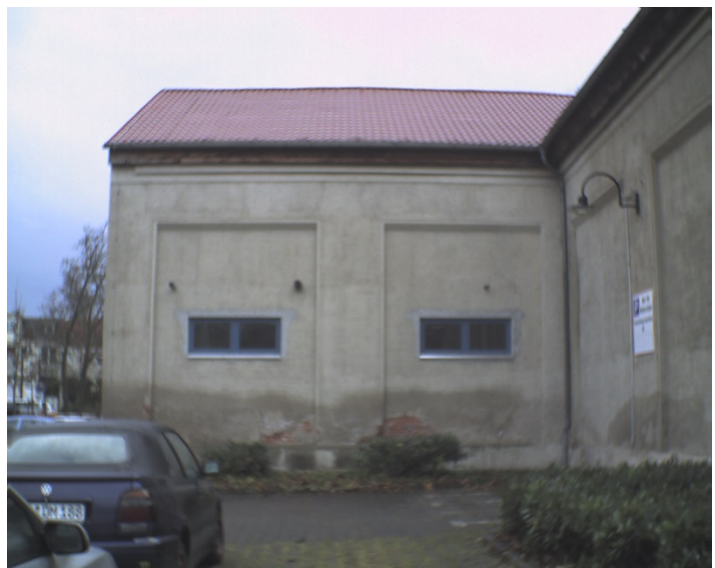
# Gebäude 13 – Standpunkt 5

Keine besonderen Auffälligkeiten  
erkennbar.

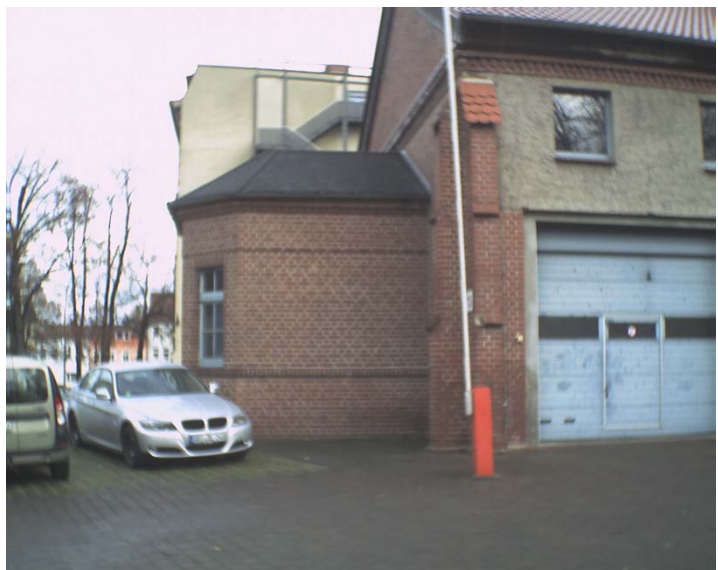
# Gebäude 13 – Standpunkt 9

Warme Stelle in der unteren Ecke des Erkers durch einen Stromverteiler im Inneren.

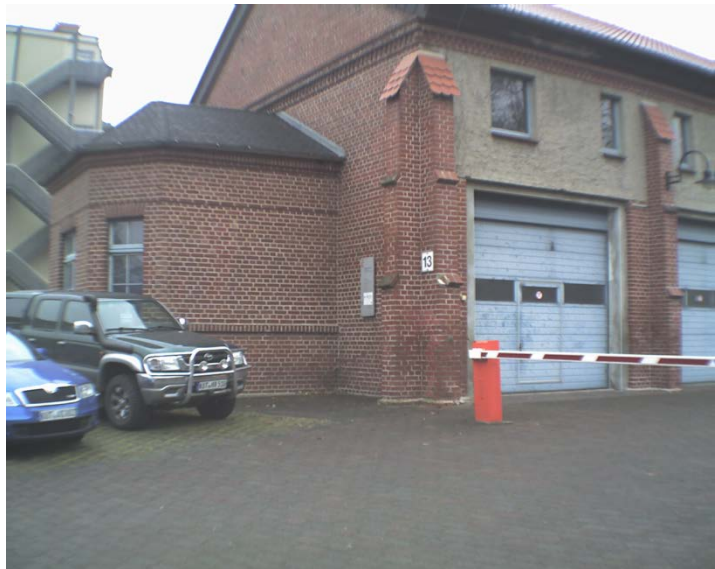
# Gebäude 13 – Standpunkt 9 (Kontrolle)

Kontrollmessungen bestätigten den Wärmeverlust in der unteren Ecke durch einen dahinterliegenden Stromverteiler.

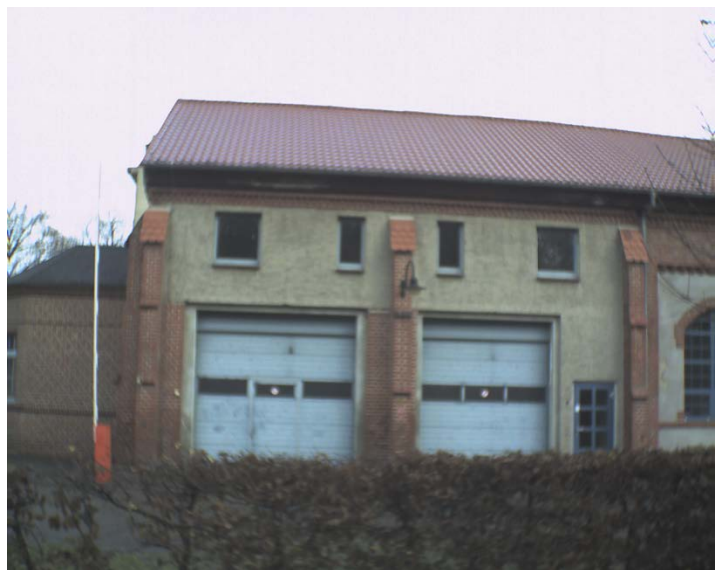
# Gebäude 13 – Standpunkt 10

Das daneben befindliche Rolltor weist erhebliche Undichtigkeiten an den Verbindungsstellen der einzelnen Segmente und am oberen Rollladenkasten auf (Report: Standpunkt 10). Hierbei handelt es sich nicht um Fehldarstellungen aufgrund des unberücksichtigten Emissionsgrades, sondern tatsächlich um energetische Undichtigkeiten. Sie erklären sich dadurch, dass sich der Wärmeaustritt auch auf dem darüber liegenden Sturz bemerkbar macht. Eine spätere Kontrollmessung bestätigte diesen Zustand. Im direkten Vergleich betrifft dies jedoch lediglich das linke der beiden Tore, das rechte Tor erscheint unauffällig.

Wärmeentweichungen an den Verbindungsstellen der Rolltore. Keine Abdichtungen zwischen den Segmenten des Rolltores und am Rollladenkasten erkennbar.

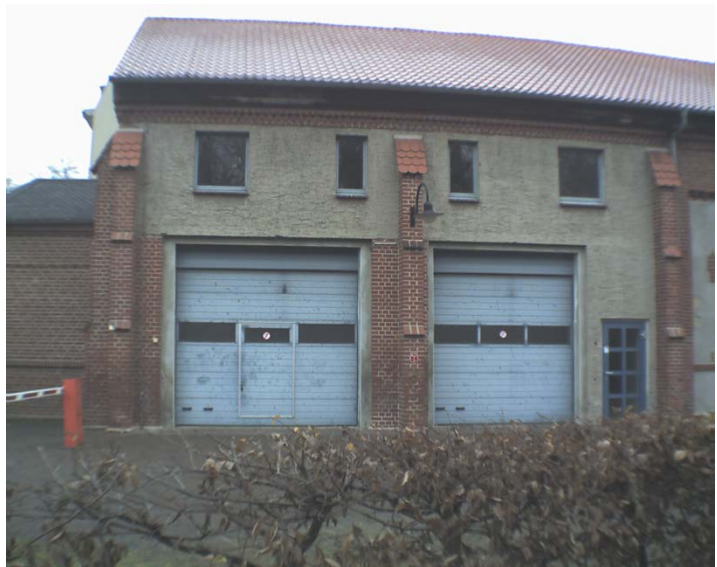
# Gebäude 13 – Standpunkt 10 (Kontrolle)

Kontrollmessungen bestätigten den Wärmeverlust an den Rolltoren.  
Am linken Rolltor ist eine deutliche Wärmeentweichung am außenliegenden Sturz erkennbar. Es liegt eine Temperaturdifferenz von circa 5 °C im Gegensatz zur Temperatur der Fassade vor.

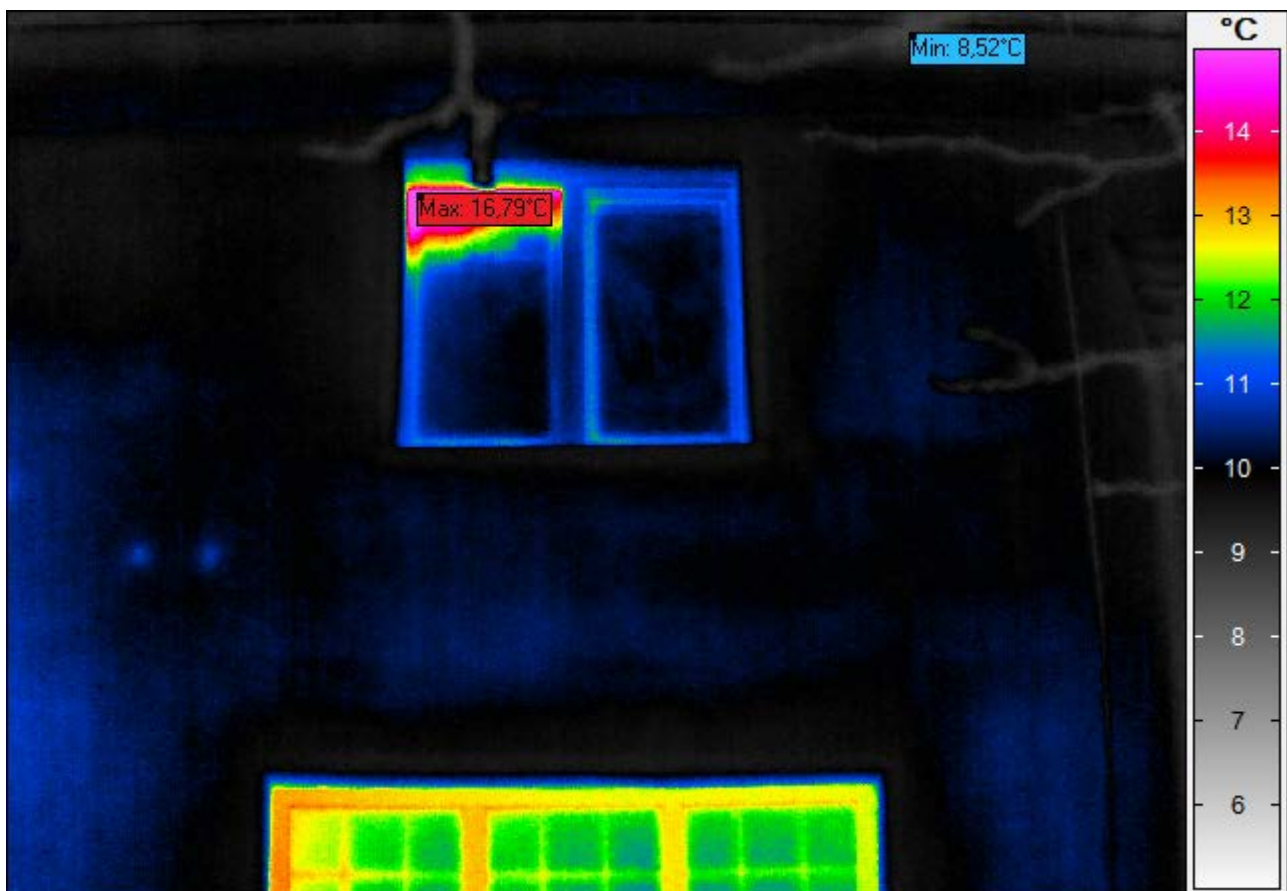
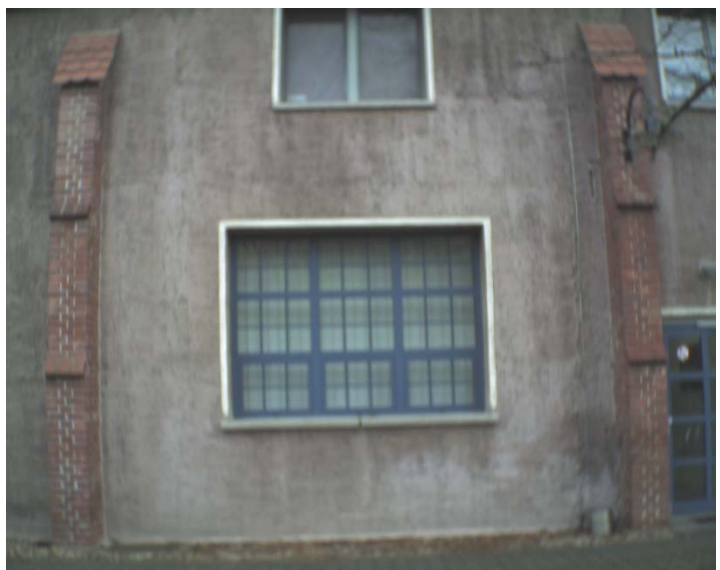
# Gebäude 13 – Standpunkt 16 (oben)

Wärmeverlust durch offenes Fenster.

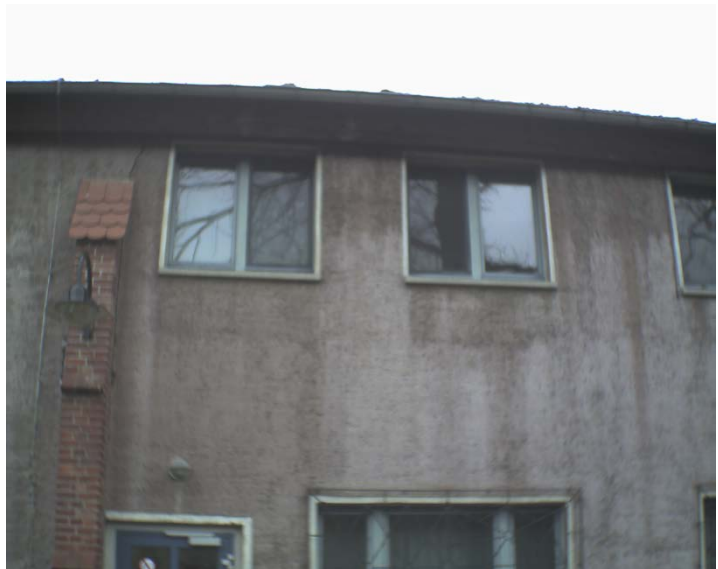
# Gebäude 13 – Standpunkt 17 (oben)

Keine besonderen Auffälligkeiten  
erkennbar.

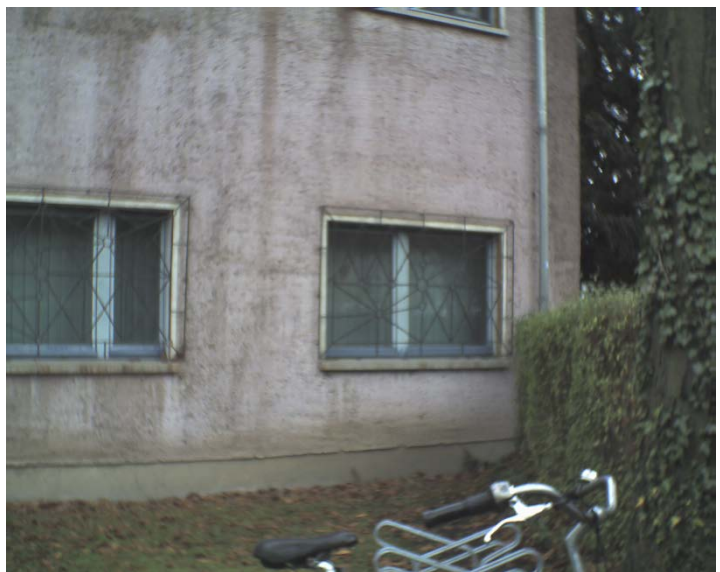
# Gebäude 13 – Standpunkt 18 (unten)

Keine besonderen Auffälligkeiten  
erkennbar.

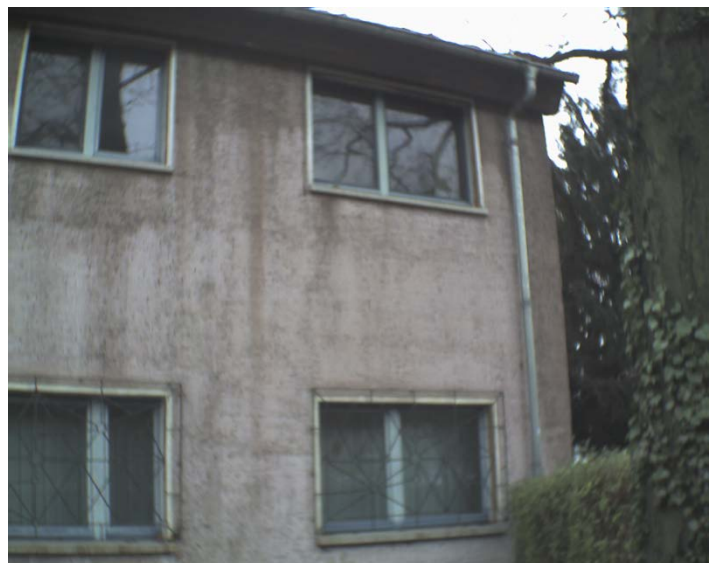
# Gebäude 13 – Standpunkt 18 (oben)

Keine besonderen Auffälligkeiten  
erkennbar.

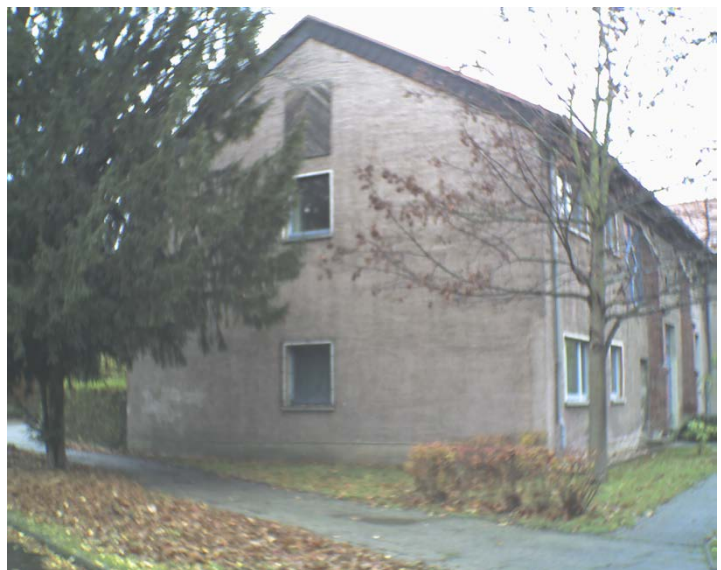
# Gebäude 13 – Standpunkt 19 (unten)

Keine besonderen Auffälligkeiten  
erkennbar.

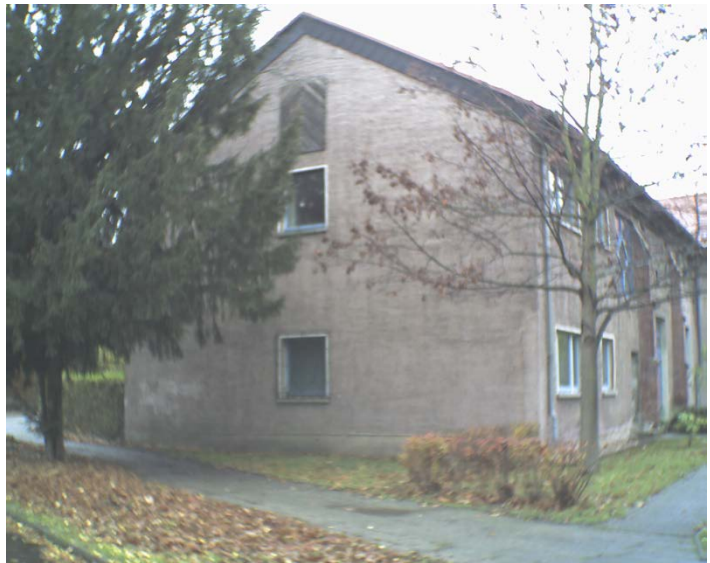
# Gebäude 13 – Standpunkt 19 (oben)

Keine besonderen Auffälligkeiten  
erkennbar.

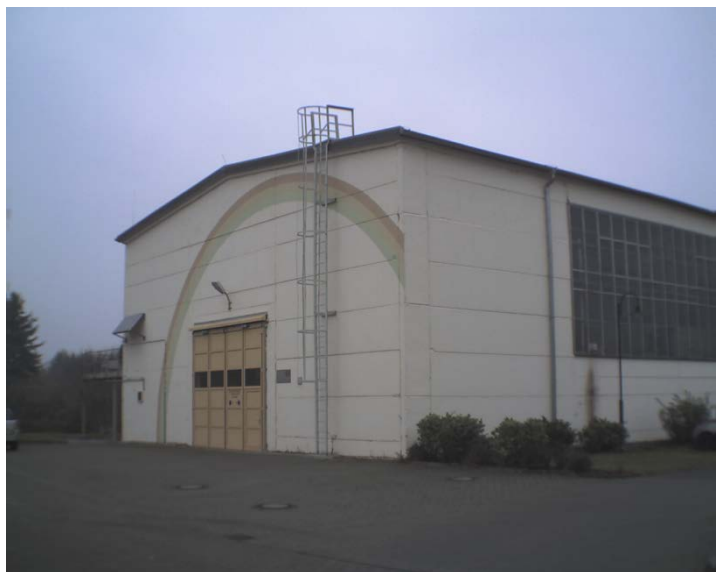
# Gebäude 63 – Standpunkt 1

Keine besonderen Auffälligkeiten  
erkennbar.

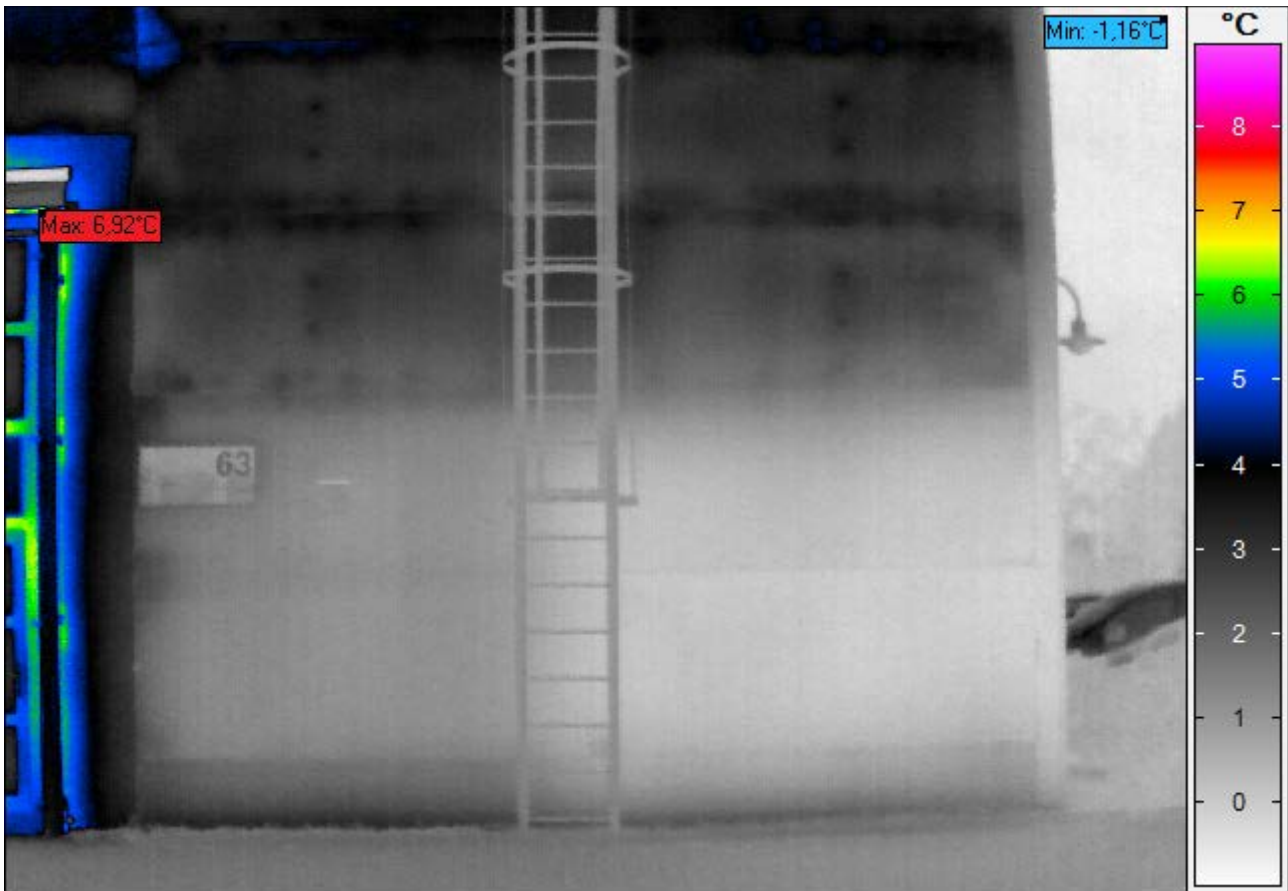
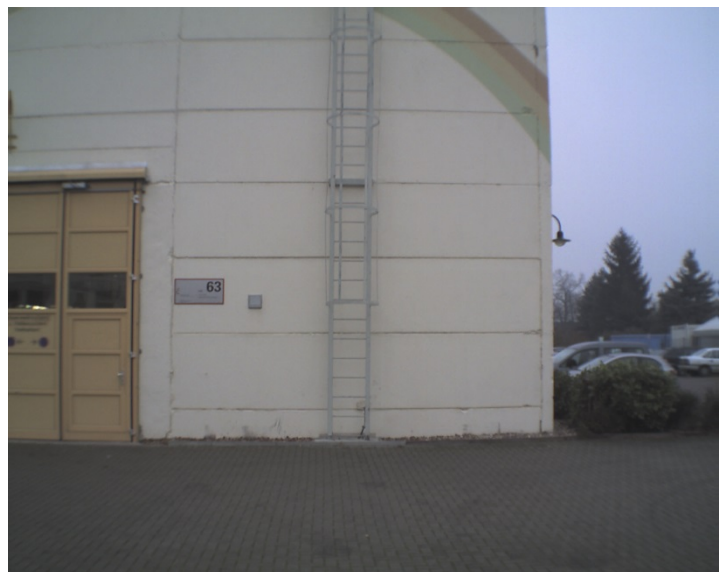
# Gebäude 63 – Standpunkt 2 (unten)

Keine besonderen Auffälligkeiten  
erkennbar.

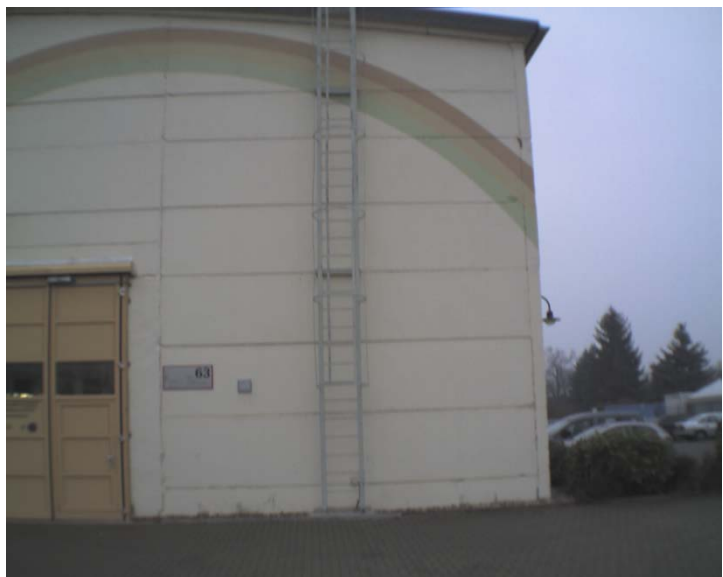
# Gebäude 63 – Standpunkt 2 (oben)

Eventuelle Wärmeabstrahlung  
durch außenliegende Leitung.

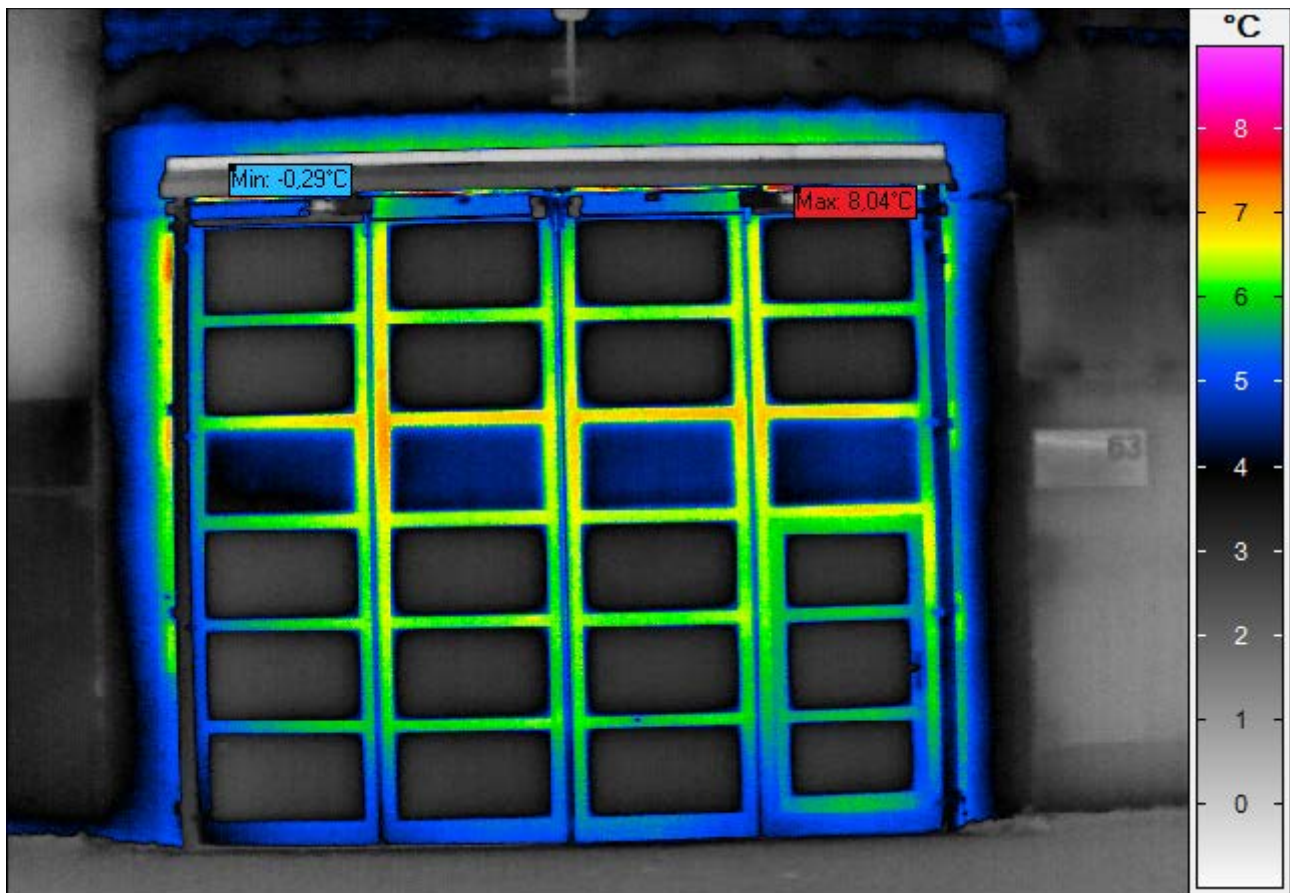
# Gebäude 63 – Standpunkt 3 (unten)

Minimale Undichtigkeiten an den  
Toreinfassungen am Mauerwerk.

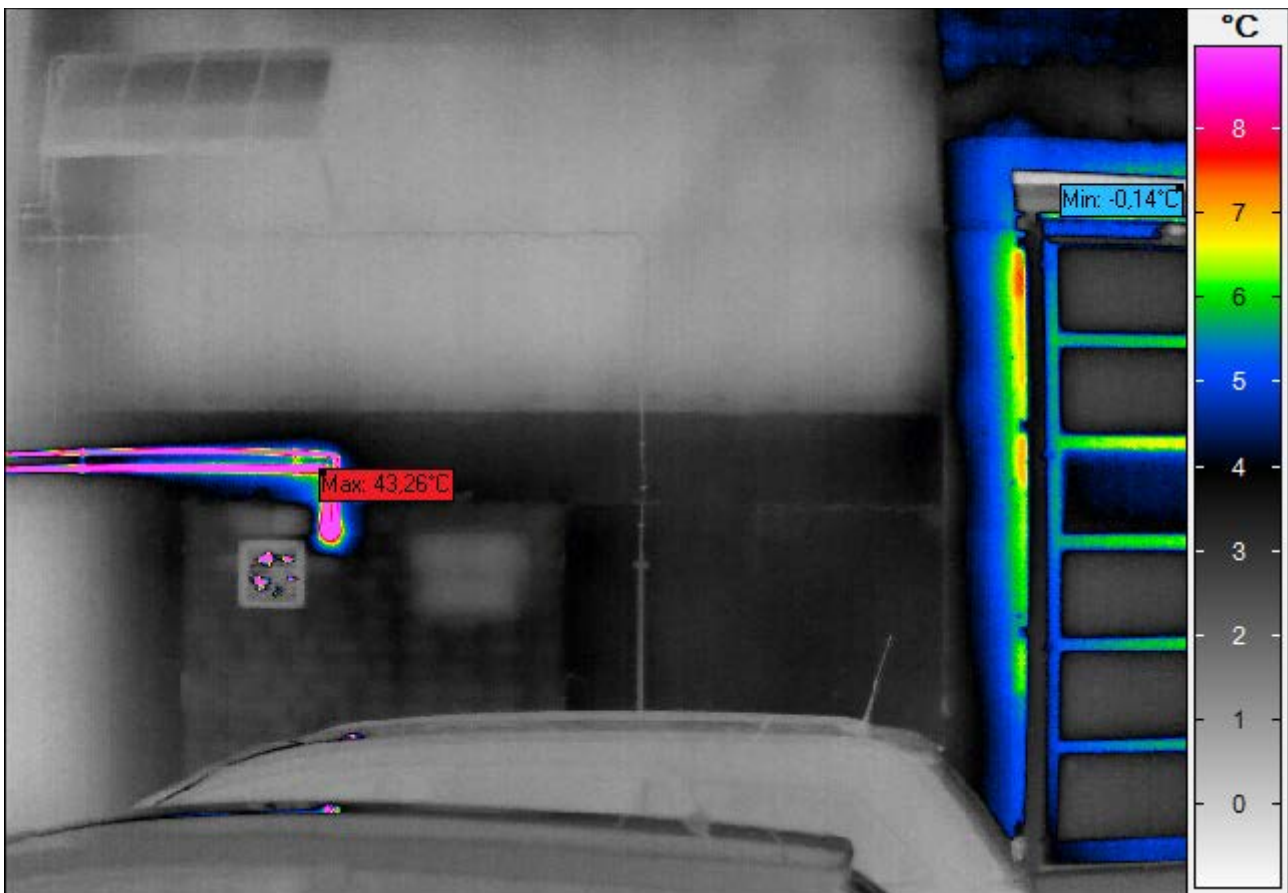
# Gebäude 63 – Standpunkt 4 (unten)

Temperaturunterschiede an den Ecken der Wandplatten sind bedingt durch die Feuchtigkeitsablagerungen (Wetterbedingungen am Messtag).

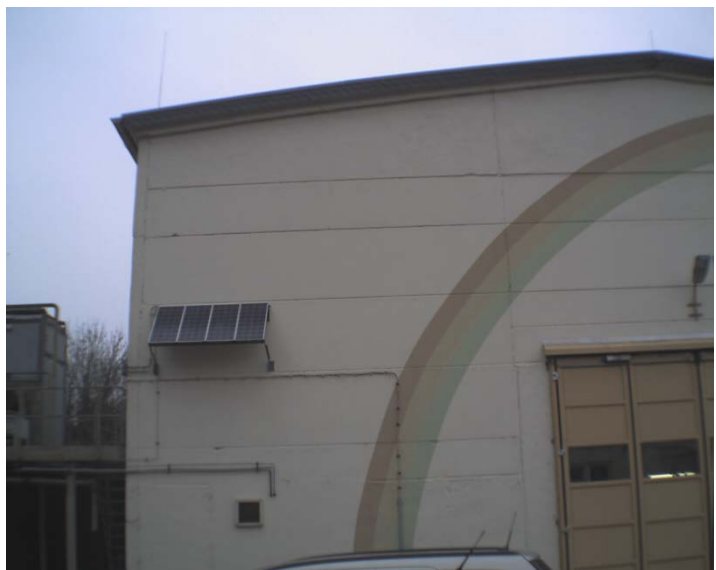
# Gebäude 63 – Standpunkt 4 (oben)

Eventuelle Wärmeabstrahlung  
durch außenliegende Leitung.

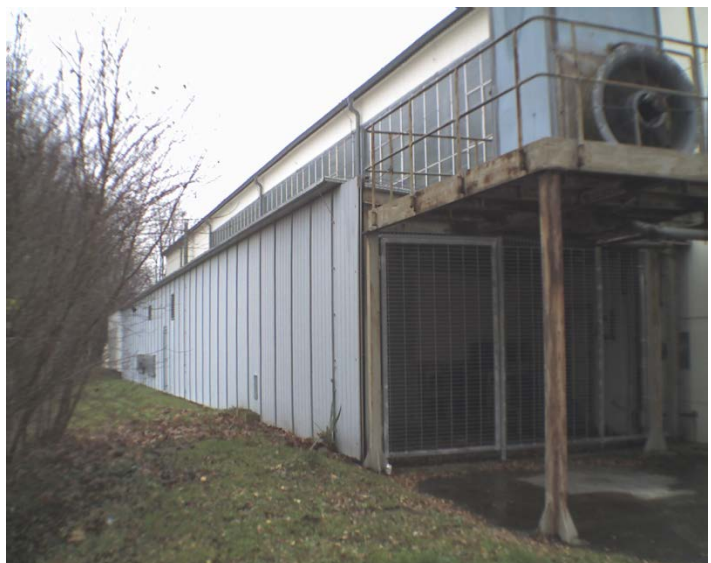
# Gebäude 63 – Standpunkt 6

Leichter Wärmeverlust an der angrenzenden Lagerhalle durch Lüftungsgitter.

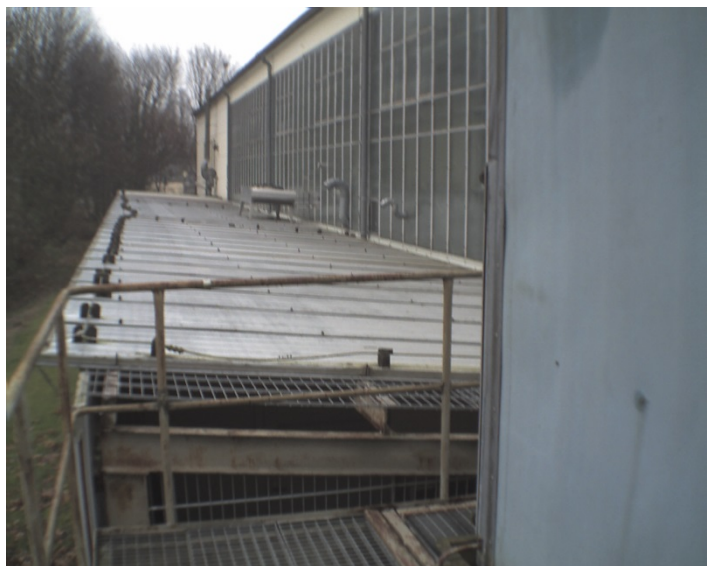
# Gebäude 63 – Standpunkt 7

Keine besonderen Auffälligkeiten  
erkennbar.

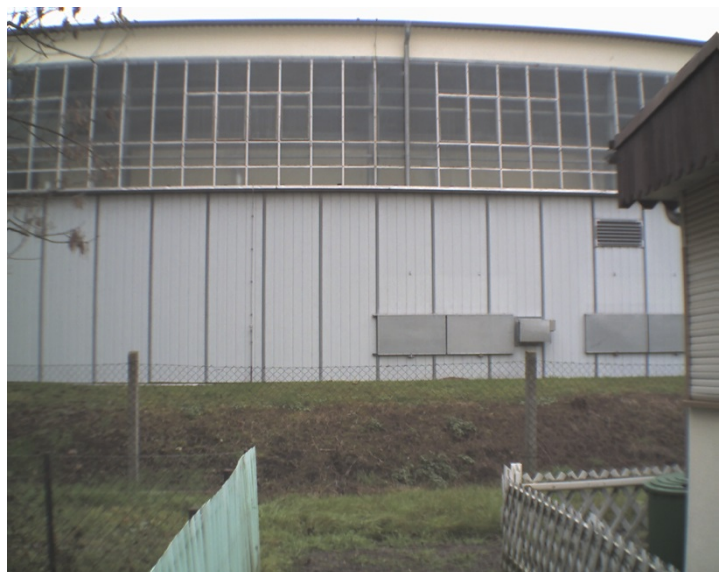
# Gebäude 63 – Standpunkt 9

Keine besonderen Auffälligkeiten  
erkennbar.

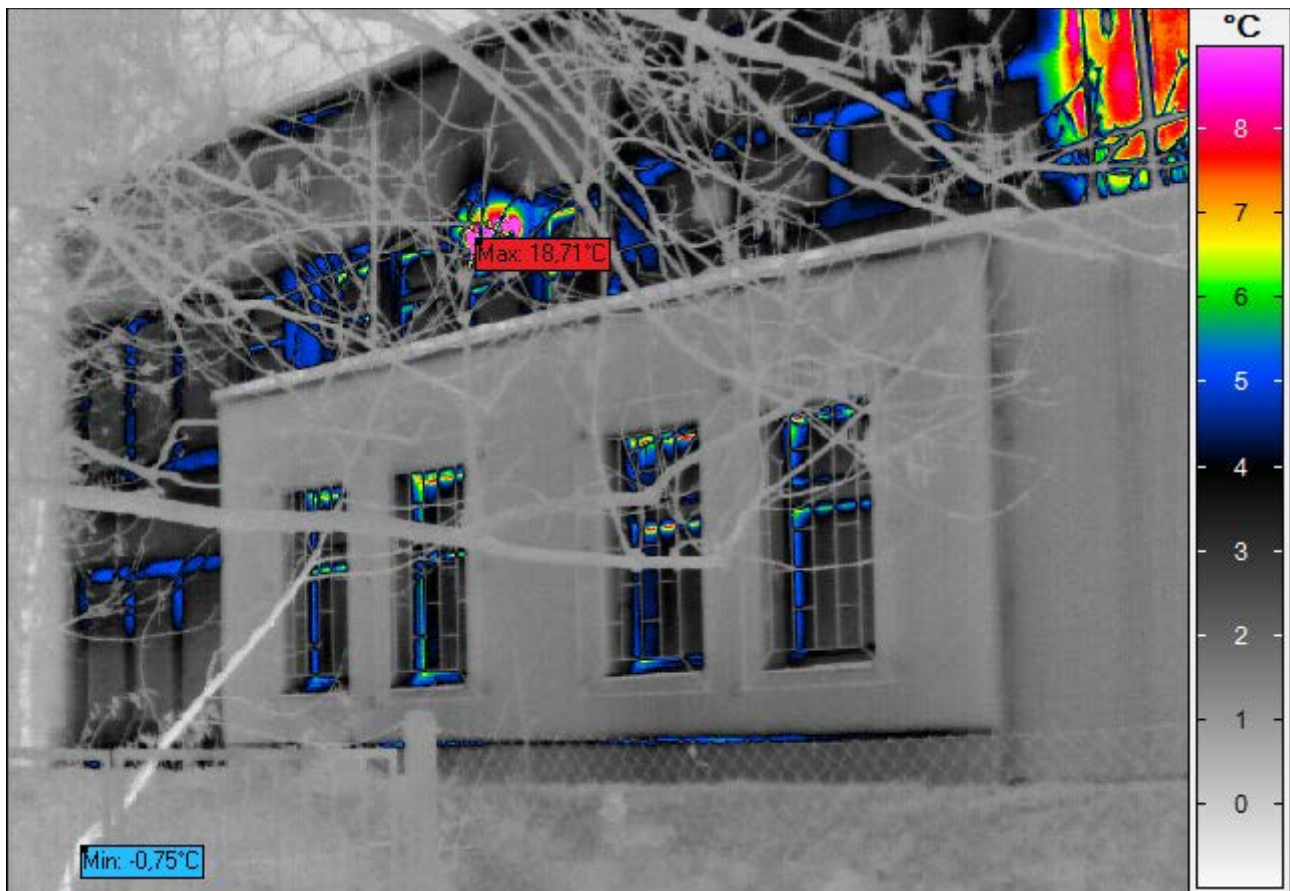
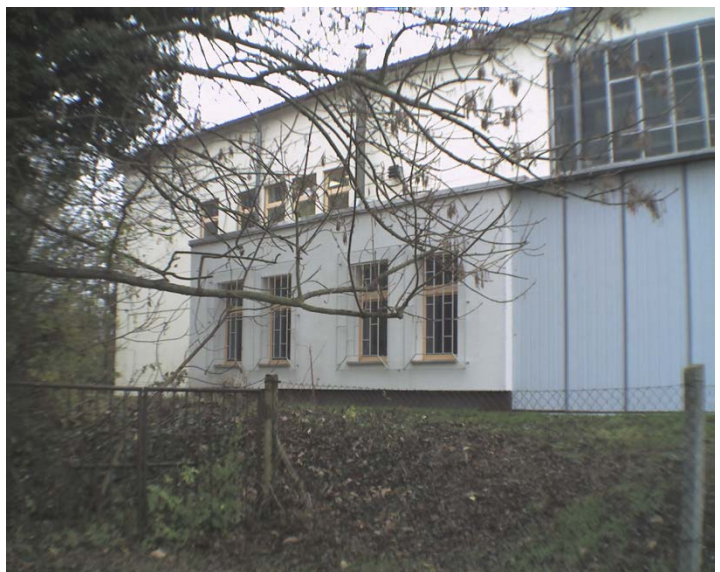
# Gebäude 63 – Standpunkt 10

Wärmeverlust durch offenes Fenster.

Der rote Bereich in der rechten oberen Ecke ist ein Teil der großen Fensterfront und ist zu vernachlässigen (Emmisiongrad).

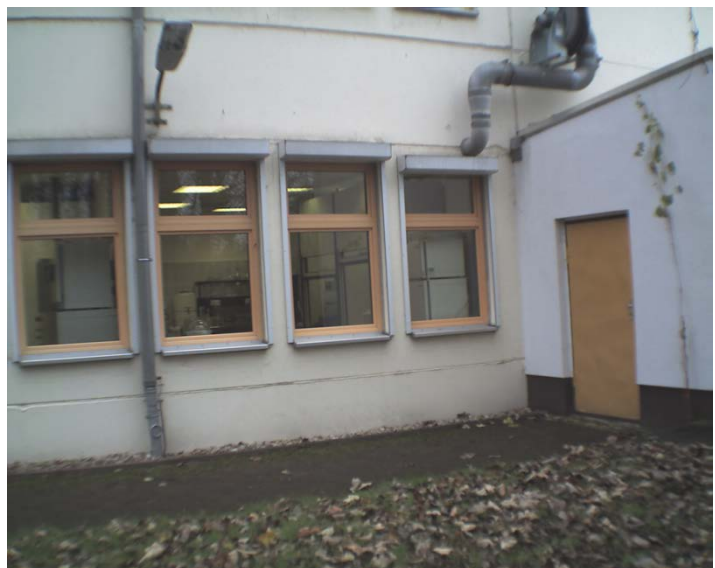
# Gebäude 63 – Standpunkt 11 (unten)

Das Mauerwerk wird durch die Wärme des Heizkörpers unterhalb der Fenster stark erwärmt. Die große Wärmeabstrahlung nach außen könnte auf eine schlechte Isolierung hindeuten.

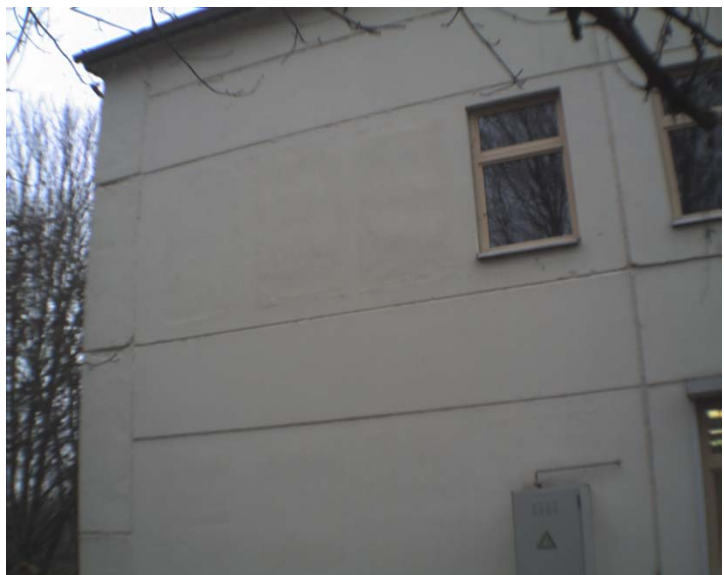
# Gebäude 63 – Standpunkt 12 (oben)

Keine besonderen Auffälligkeiten  
erkennbar.

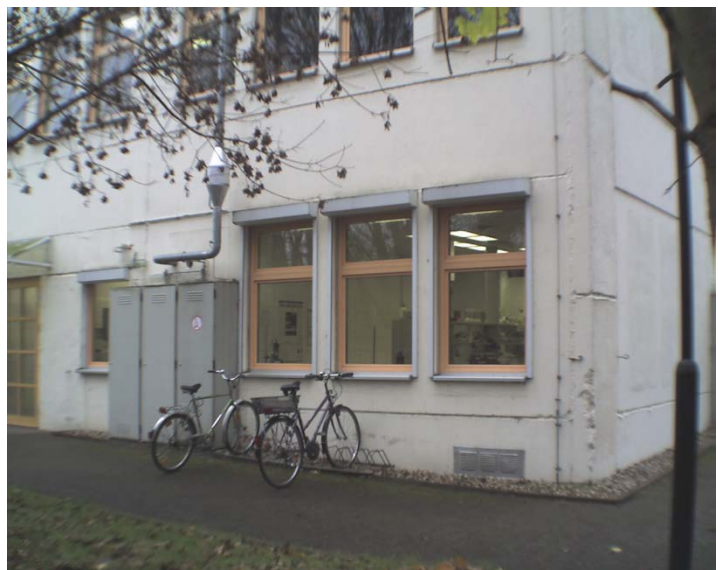
# Gebäude 63 – Standpunkt 13 (unten)

Das Mauerwerk wird durch die Wärme des Heizkörpers unterhalb der Fenster stark erwärmt. Die große Wärmeabstrahlung nach außen könnte auf eine schlechte Isolierung hindeuten.

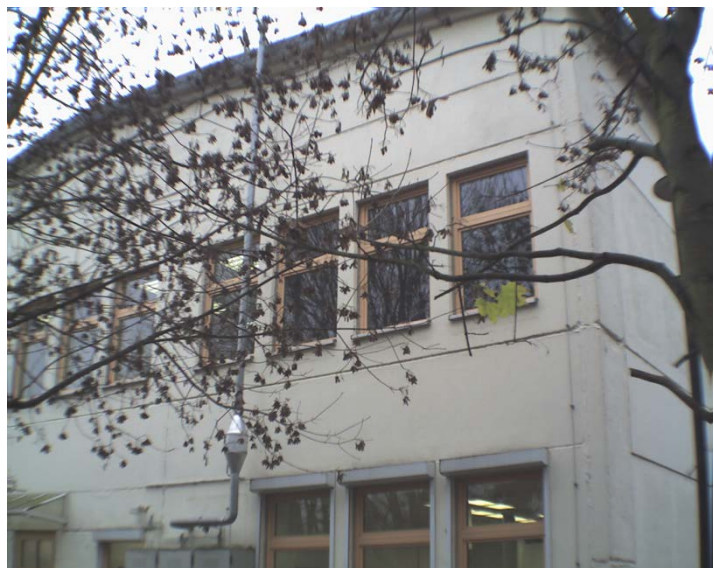
# Gebäude 63 – Standpunkt 13 (oben)

Das Mauerwerk wird durch die Wärme des Heizkörpers unterhalb der Fenster stark erwärmt. Die große Wärmeabstrahlung nach außen könnte auf eine schlechte Isolierung hindeuten.

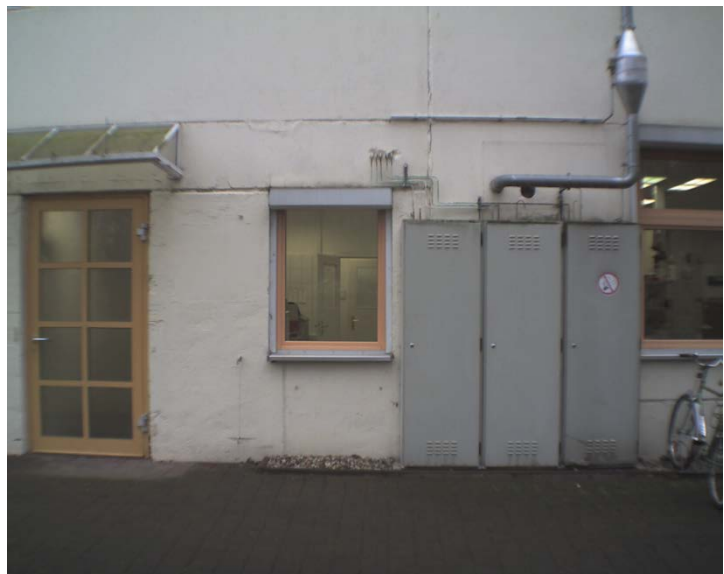
# Gebäude 63 – Standpunkt 14 (unten)

Die Zuleitungen von Stromversorgungskästen erwärmen das Mauerwerk.

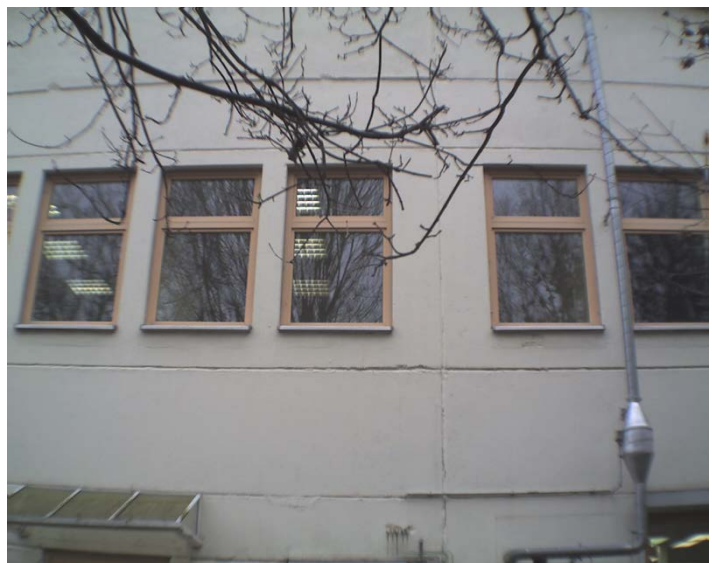
# Gebäude 63 – Standpunkt 14 (oben)

Das Mauerwerk wird durch die Wärme des Heizkörpers unterhalb der Fenster stark erwärmt. Die große Wärmeabstrahlung nach außen könnte auf eine schlechte Isolierung hindeuten.

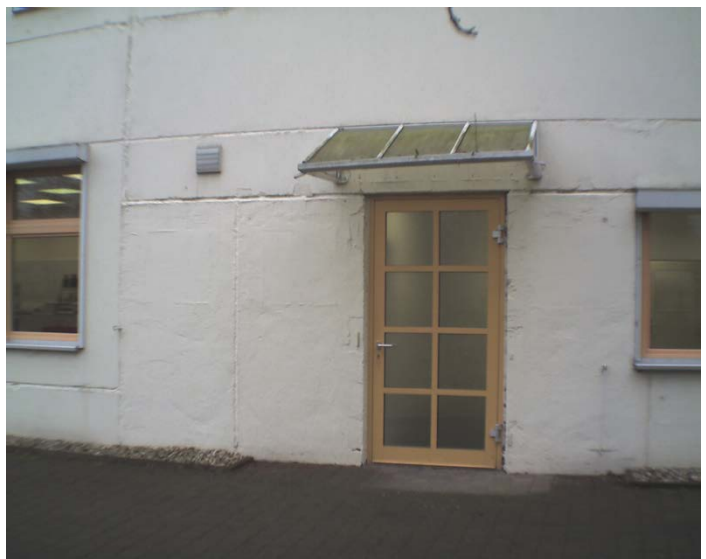
# Gebäude 63 – Standpunkt 15 (unten)

Keine besonderen Auffälligkeiten erkennbar.

Nur eine leichte Erwärmung des Mauerwerks am Entlüftungsausgang.

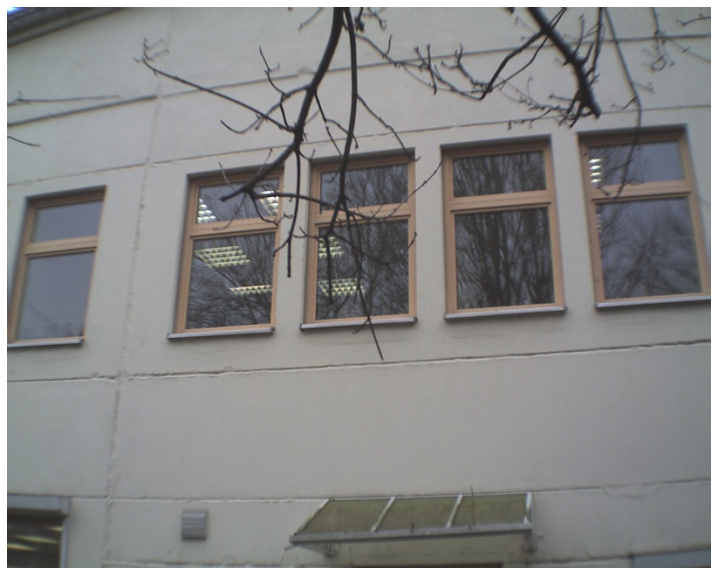
# Gebäude 63 – Standpunkt 15 (oben)

Das Mauerwerk wird durch die Wärme des Heizkörpers unterhalb der Fenster stark erwärmt. Die große Wärmeabstrahlung nach außen könnte auf eine schlechte Isolierung hindeuten.

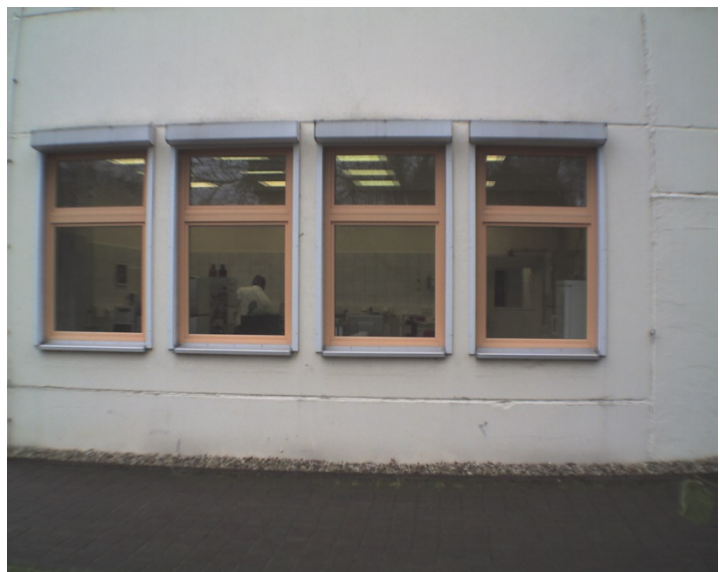
# Gebäude 63 – Standpunkt 16 (unten)

Das Mauerwerk wird durch die Wärme des Heizkörpers unterhalb der Fenster stark erwärmt. Die große Wärmeabstrahlung nach außen könnte auf eine schlechte Isolierung hindeuten.

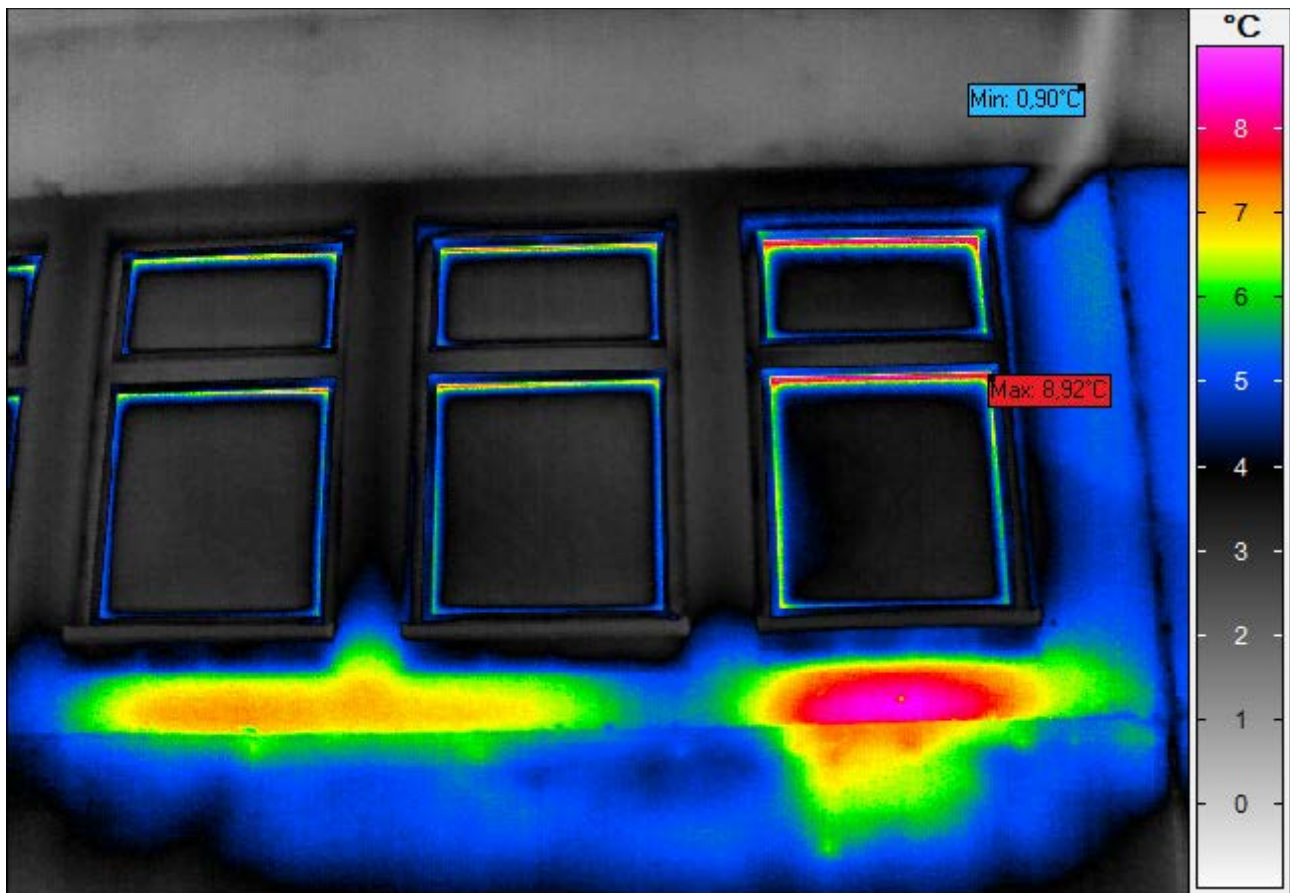
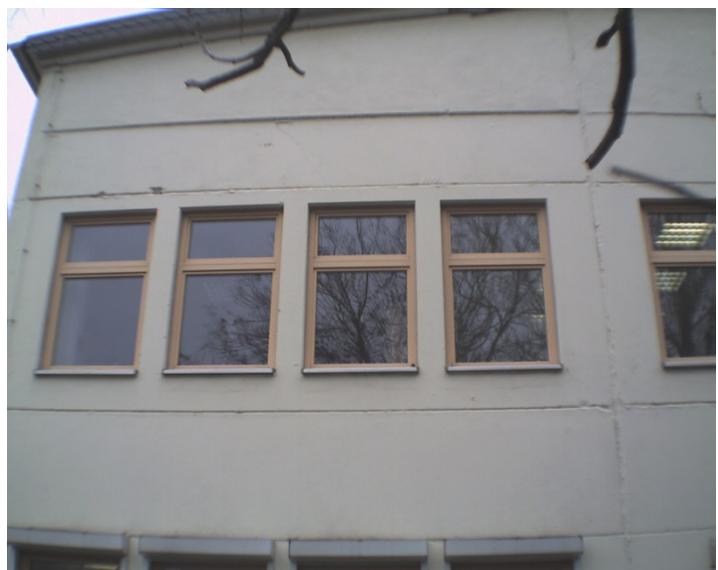
# Gebäude 63 – Standpunkt 16 (oben)

Das Mauerwerk wird durch die Wärme des Heizkörpers unterhalb der Fenster stark erwärmt. Die große Wärmeabstrahlung nach außen könnte auf eine schlechte Isolierung hindeuten.
