**Hochschule Anhalt**

# **Untersuchung der energetischen Dichtigkeit von hochschuleigenen Gebäuden mittels Thermalkamera**

Standort Köthen

28.01.2015

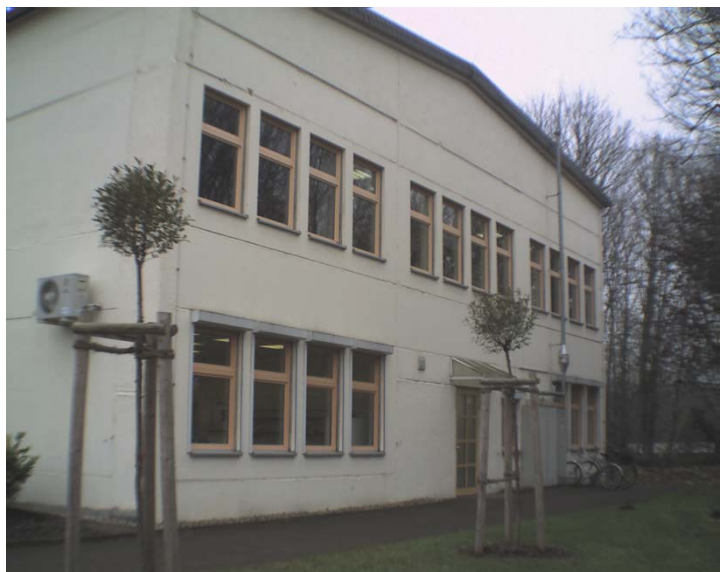
# Gebäude 63 – Standpunkt 17

Gesamtübersicht der Abstrahlungen der Heizkörper in den Laboren.

Das Mauerwerk wird durch die Wärme des Heizkörpers unterhalb der Fenster stark erwärmt. Die große Wärmeabstrahlung nach außen könnte auf eine schlechte Isolierung hindeuten.

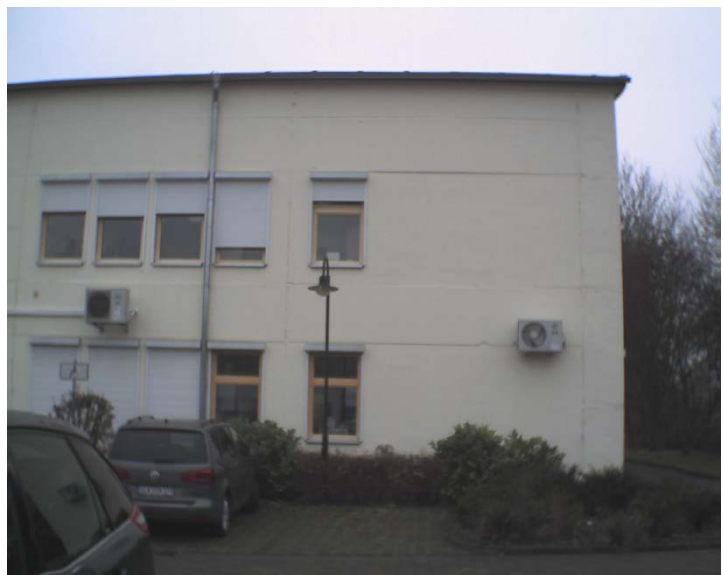
# Gebäude 63 – Standpunkt 18

Das Mauerwerk wird durch die Wärme des Heizkörpers unterhalb der Fenster stark erwärmt. Die große Wärmeabstrahlung nach außen könnte auf eine schlechte Isolierung hindeuten.

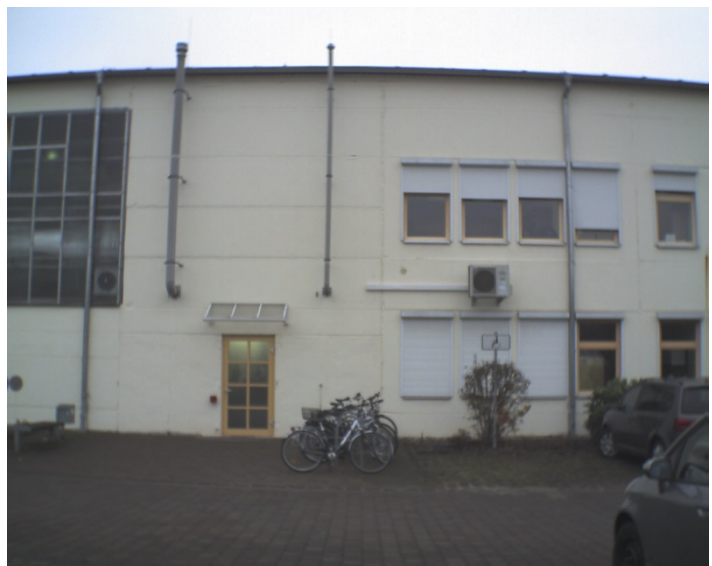
# Gebäude 63 – Standpunkt 19

Das Mauerwerk wird durch die Wärme des Heizkörpers unterhalb der Fenster stark erwärmt. Die große Wärmeabstrahlung nach außen könnte auf eine schlechte Isolierung hindeuten.

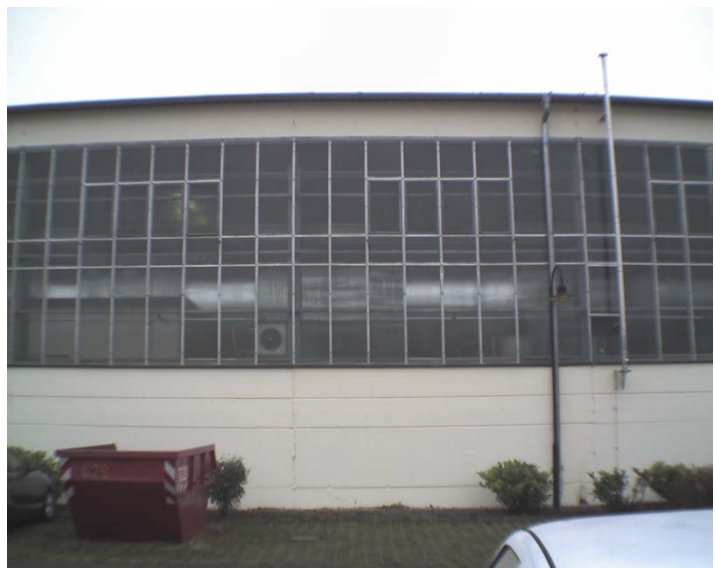
# Gebäude 63 – Standpunkt 23

Keine besonderen Auffälligkeiten  
erkennbar.

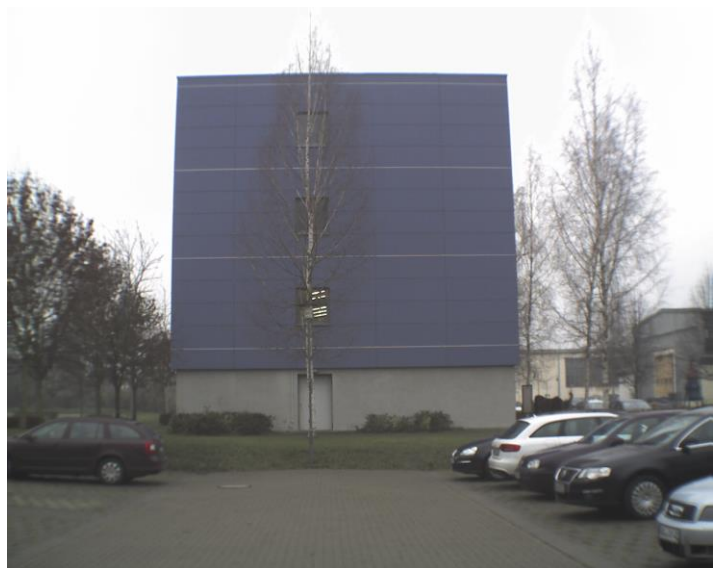
# Gebäude 73 – Standpunkt 1

Keine besonderen Auffälligkeiten  
erkennbar.

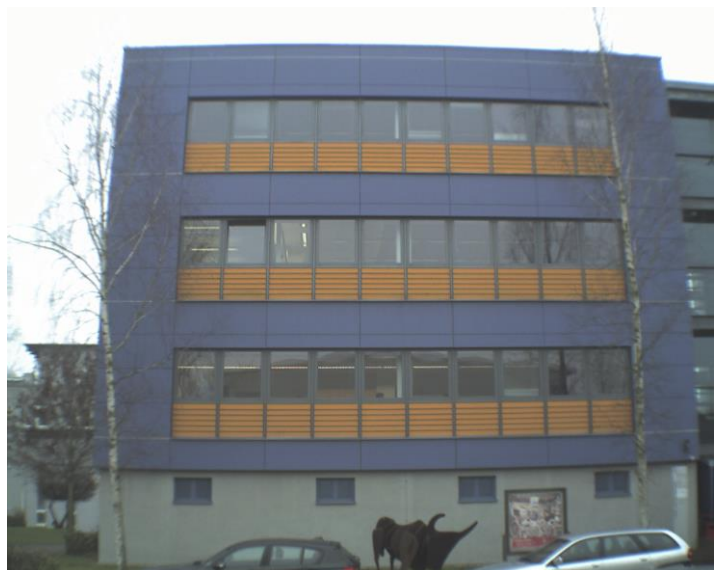
# Gebäude 73 – Standpunkt 2 (oben)

Wärmeverlust durch geöffnetes Fenster.

Grundsätzlich ist das Lüftungsverhalten der verschiedenen Raumnutzer zu bemängeln. Dies macht sich bemerkbar durch die vielen offenen Fenster, die während der Aufnahmen erfasst wurden. Um hier einen geringeren Wärmeverlust zu erzielen, sollte beispielsweise verstärkt auf Stoßlüftung geachtet werden. Ein entsprechender Hinweis als Rundschreiben wäre hierbei empfehlenswert.

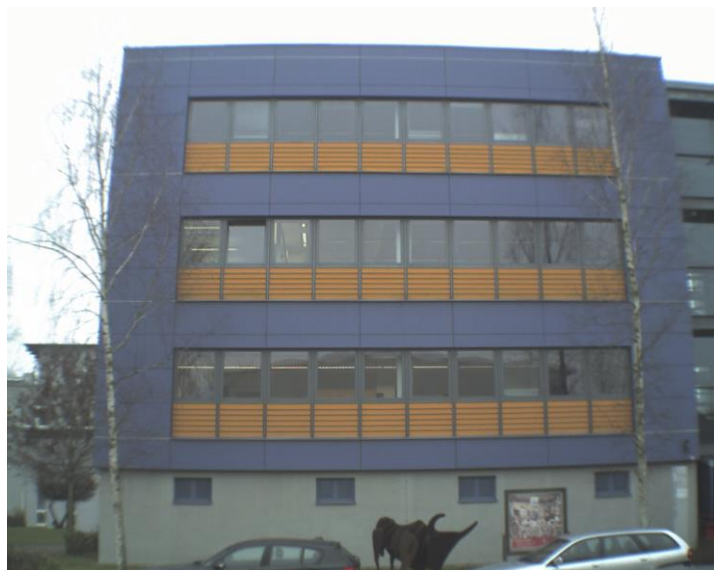
# Gebäude 73 – Standpunkt 2 (unten)

Keine besonderen Auffälligkeiten  
erkennbar.

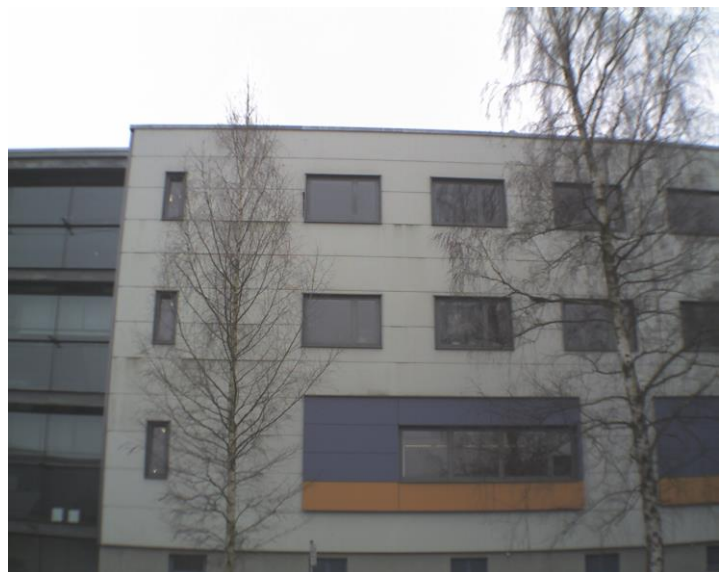
# Gebäude 73 – Standpunkt 4 (oben)

Wärmeverlust durch die offenen Fenster auf der linken Seite.

Die anderen Fensterrahmen erscheinen durch den unterschiedlichen Emmisionsgrad violett.

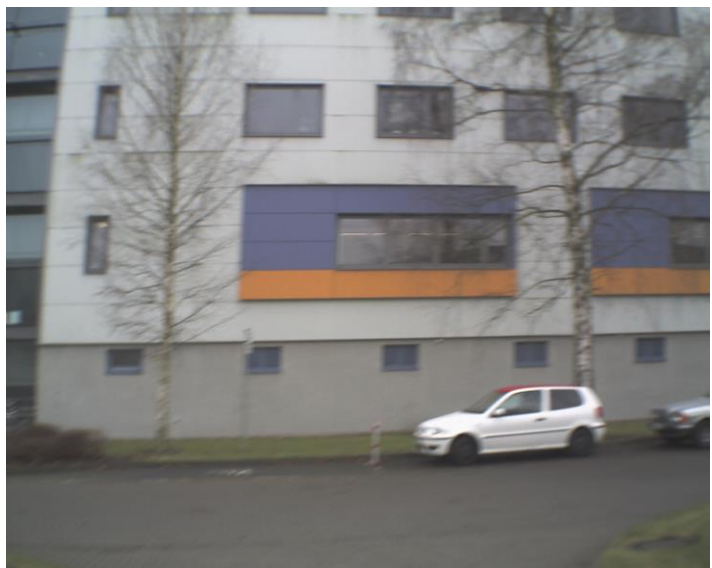
# Gebäude 73 – Standpunkt 4 (unten)

Geringer Wärmeverlust im Bereich der unteren Fenster.

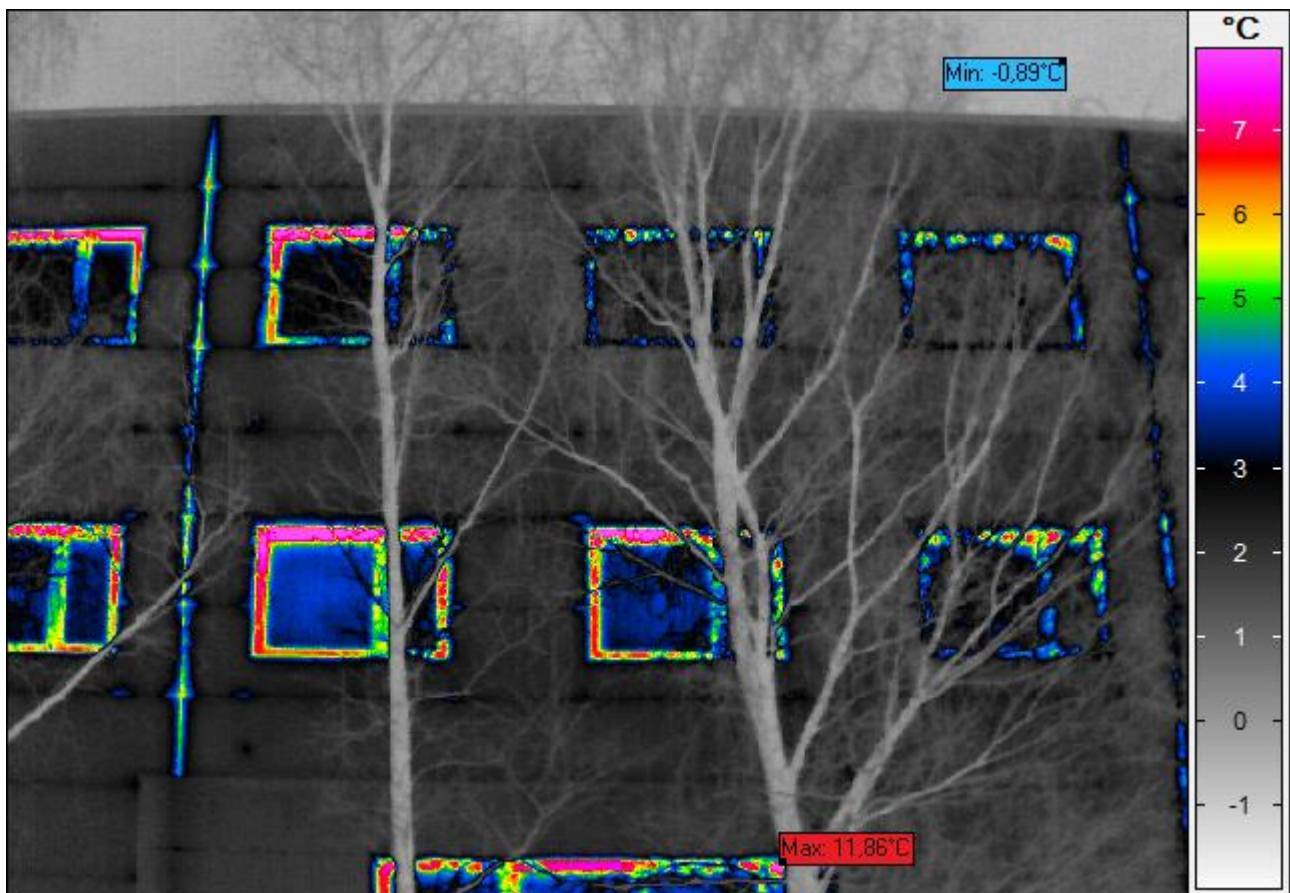
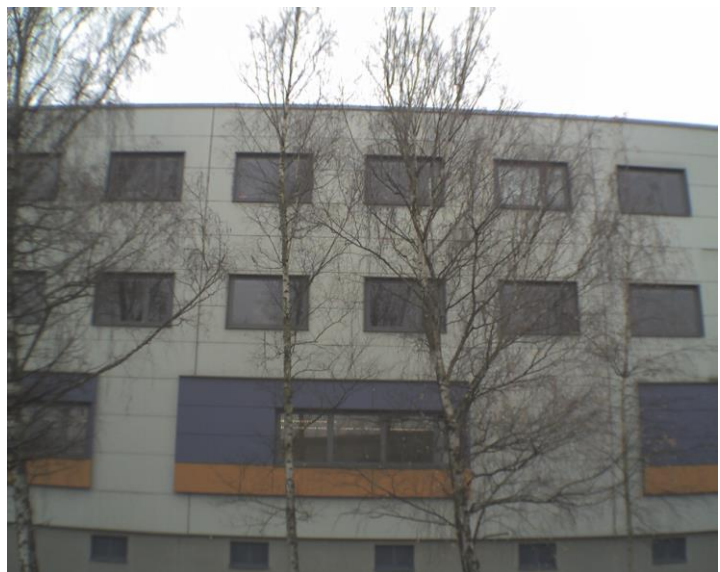
# Gebäude 73 – Standpunkt 7 (oben)

Keine besonderen Auffälligkeiten erkennbar.

Die Fensterrahmen erscheinen durch den unterschiedlichen Emmisionsgrad violett.

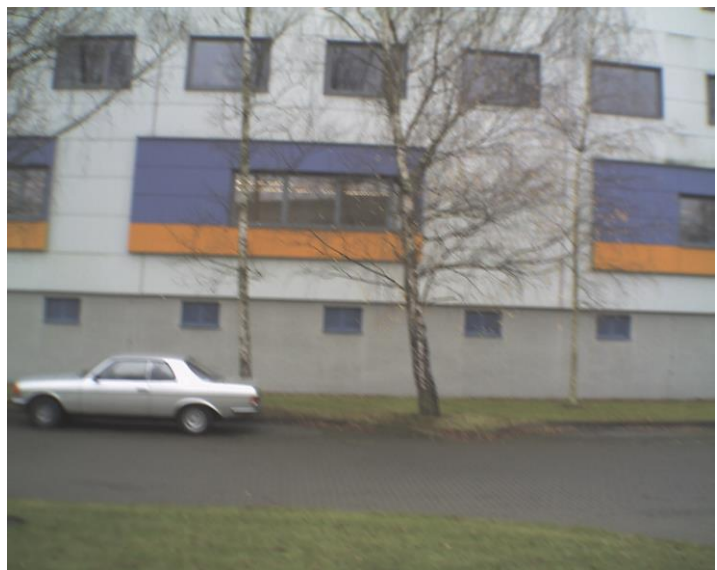
# Gebäude 73 – Standpunkt 7 (unten)

Geringer Wärmeverlust im Bereich der unteren Fenster.

Die Fensterrahmen erscheinen durch den unterschiedlichen Emmisionsgrad violett.

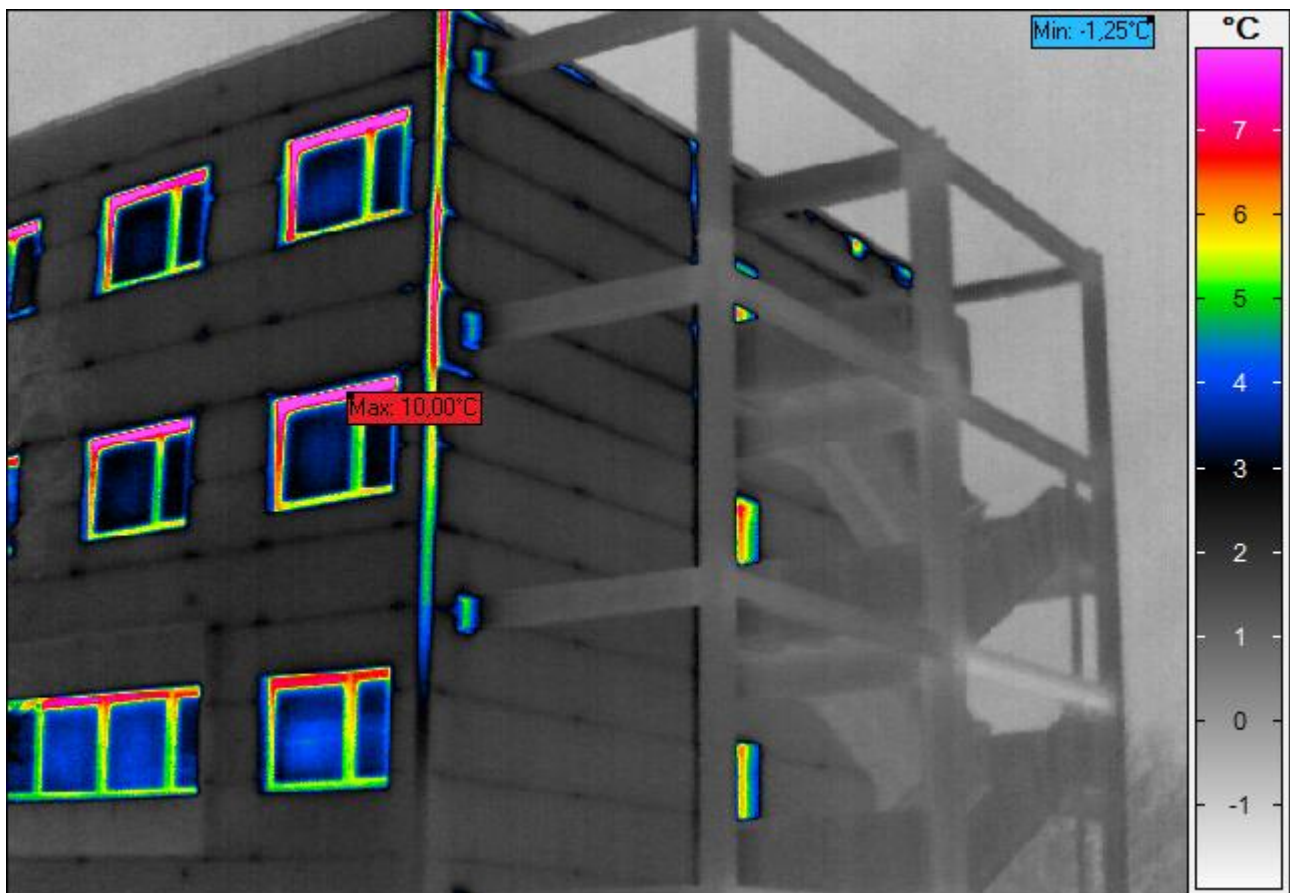
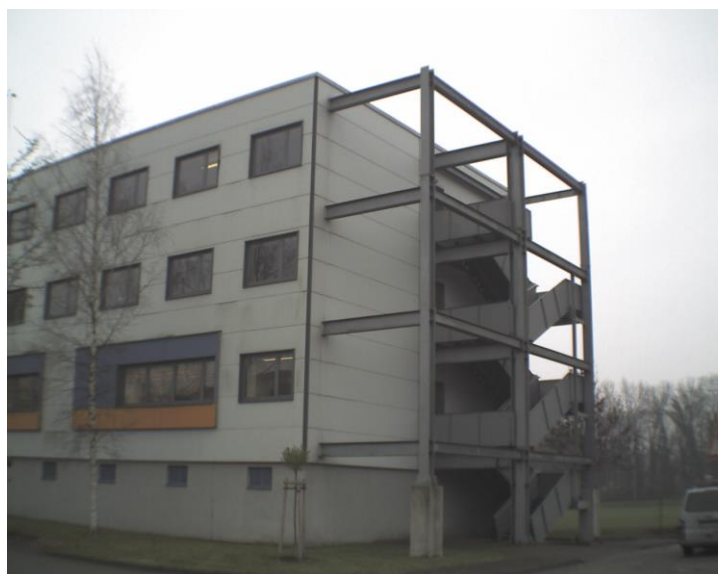
# Gebäude 73 – Standpunkt 10 (oben)

Keine besonderen Auffälligkeiten erkennbar.

Die Fensterrahmen erscheinen durch den unterschiedlichen Emmisionsgrad violett.

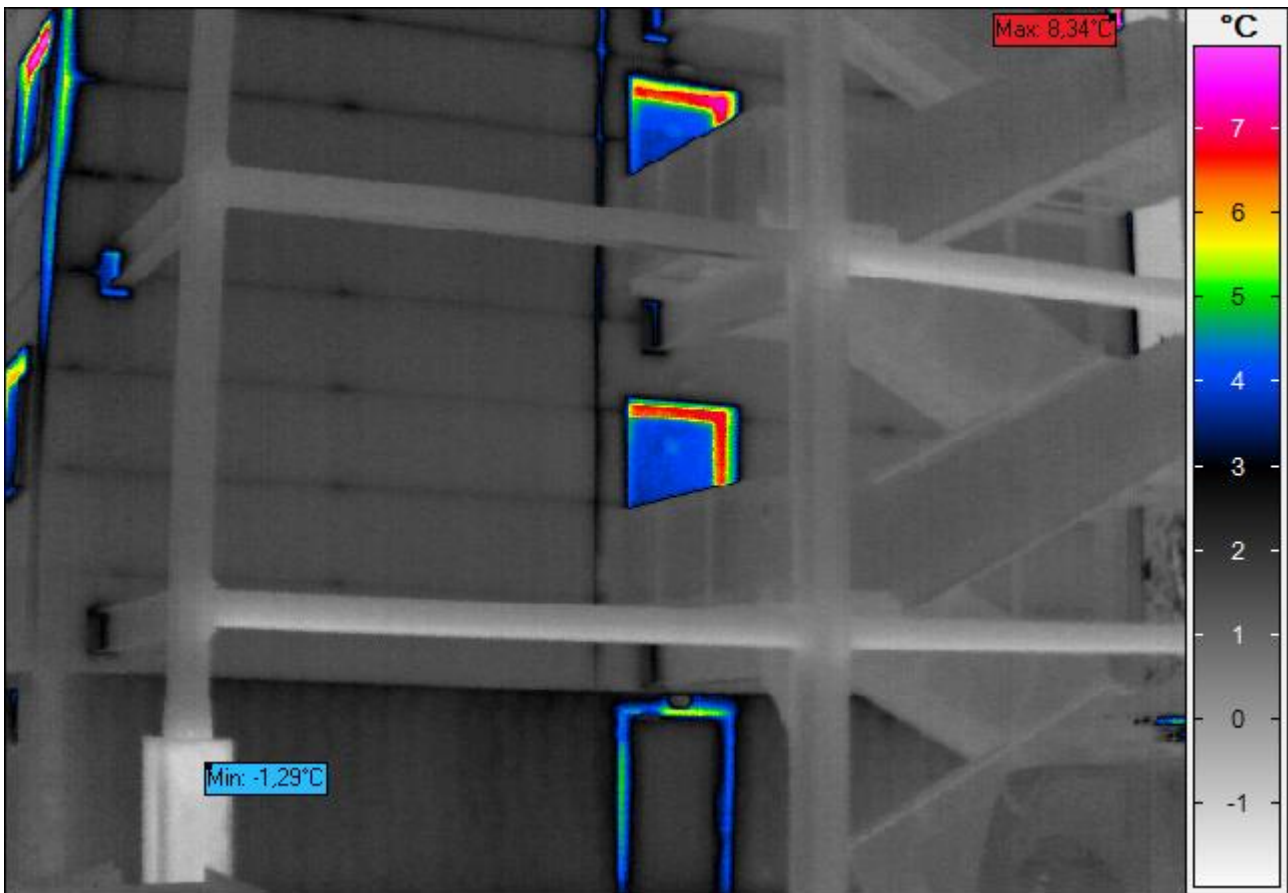
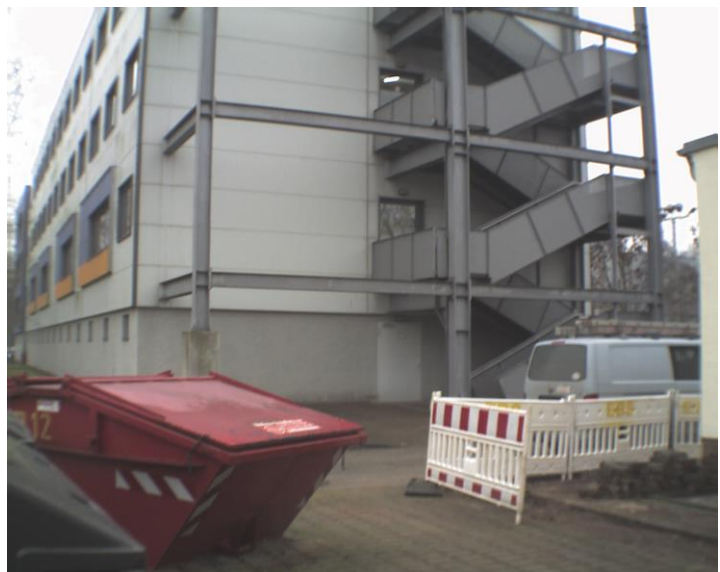
# Gebäude 73 – Standpunkt 10 (unten)

Keine besonderen Auffälligkeiten  
erkennbar.

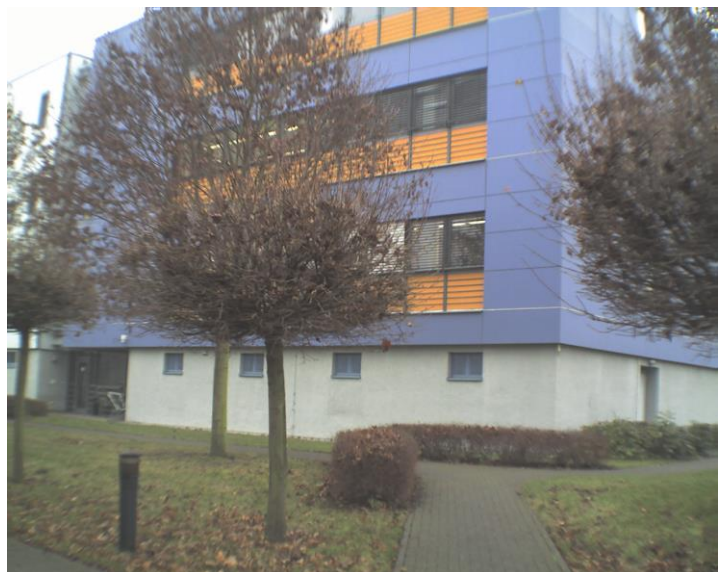
# Gebäude 73 – Standpunkt 12 (unten)

Geringer Wärmeverlust im Bereich der unteren Fenster.

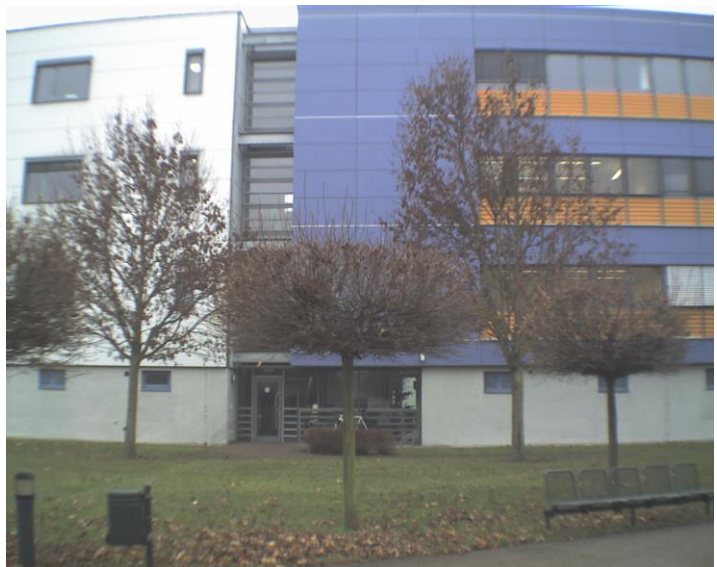
# Gebäude 73 – Standpunkt 14 (unten)

Wärmeverlust durch geöffnetes Fenster (links).

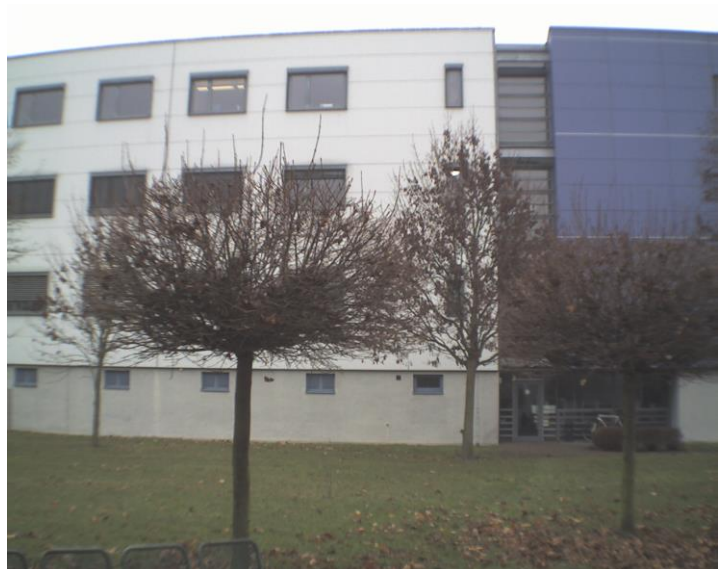
# Gebäude 73 – Standpunkt 15 (unten)

Geringer Wärmeverlust im Bereich der unteren Fenster.

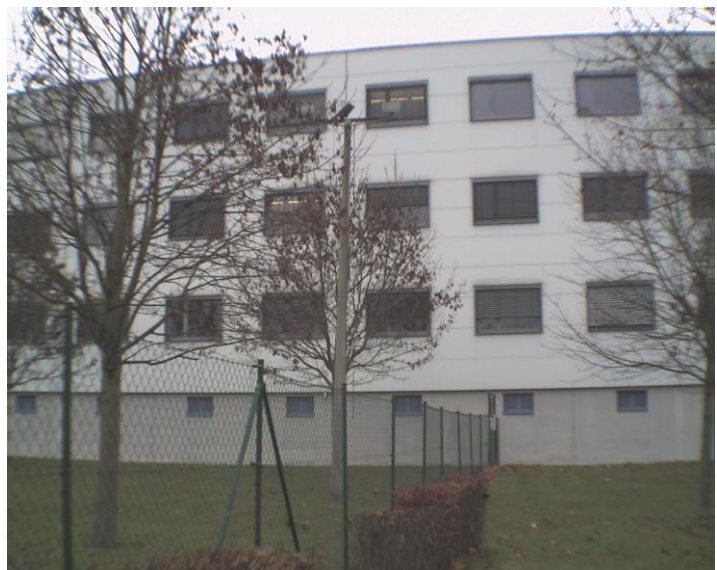
# Gebäude 73 – Standpunkt 17 (unten)

Geringer Wärmeverlust im Bereich der unteren Fenster.
